## **5. CONTEXTUALIZAÇÃO SOCIOECONÔMICA**

### **5.3. Diagnóstico Regional: O Município do Guarujá**

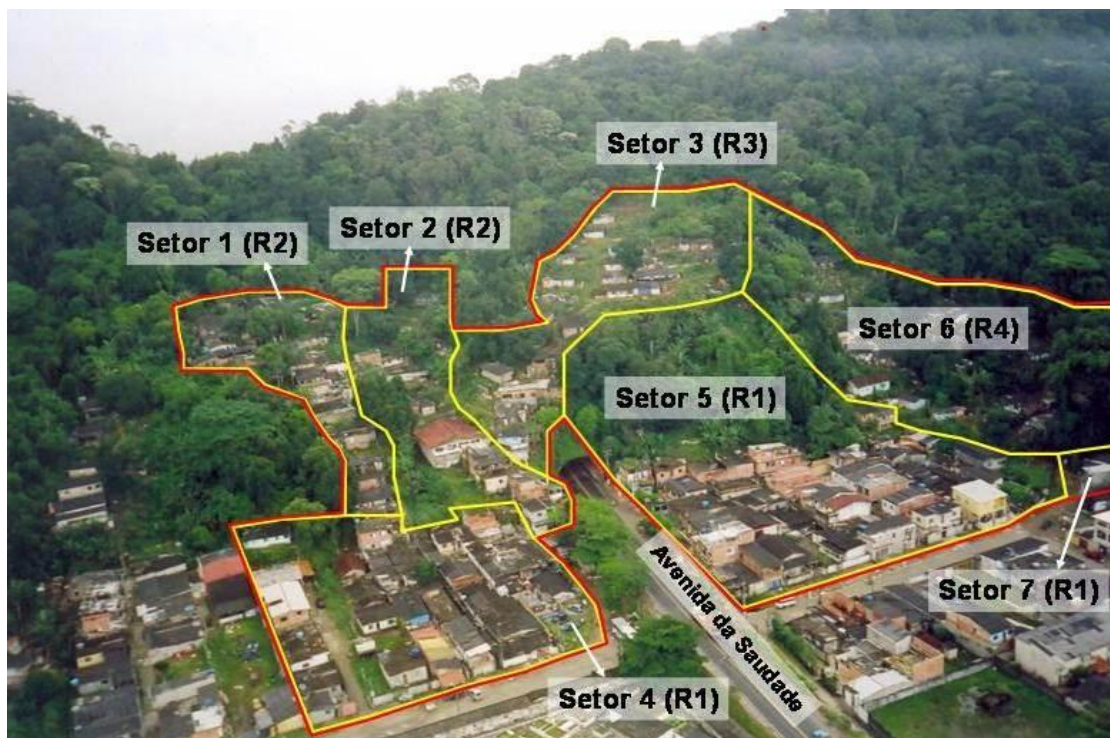
**Figura 12. Vila Júlia – Delimitação dos Setores**

Abaixo segue outra imagem, demonstrando parte do limite da área avaliada, incluindo os setores 01, 02, 03, 04, 05, 06 e parcialmente o setor 07.

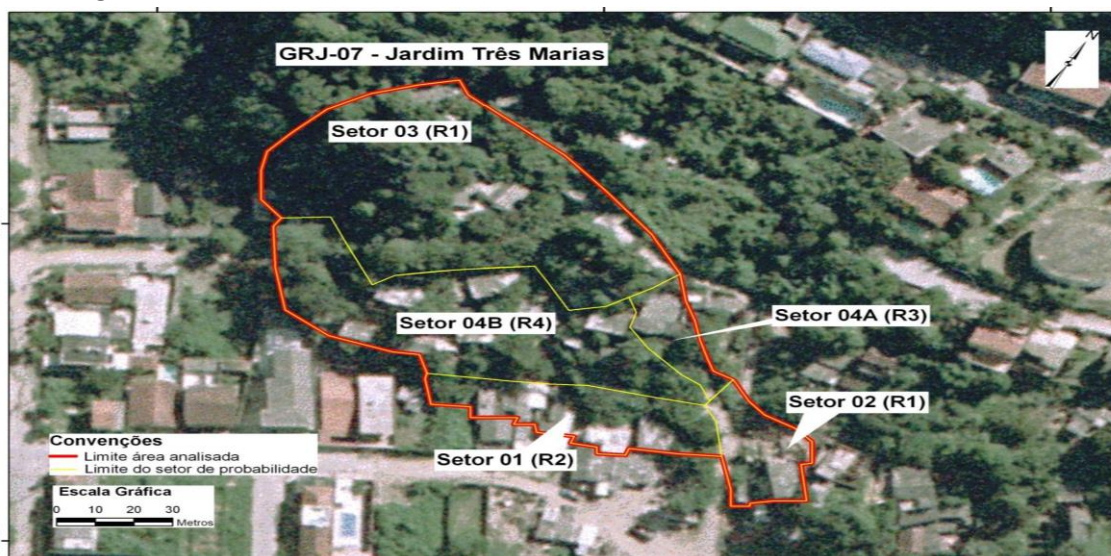
**Figura 15. Jardim Três Marias - Vista Geral e Limites de Cada Setor**

O local demonstra características de encosta retilíneas e convexas, com declividade abaixo de 60°. A região é bastante recostada por linhas de drenagem, em faixas descontínuas de isodeclividade. Apresenta cabeceira de drenagem com vertentes côncavas e convexas e drenagem constante.<sup>48</sup>

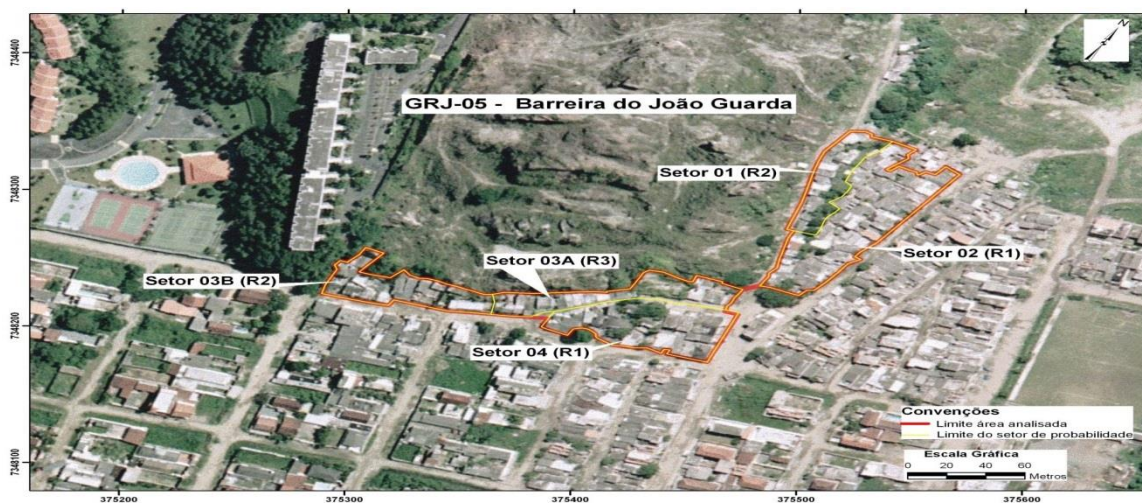
**Figura 17. Barreira do João Guarda – Vista Geral**

Os processos adversos de risco à vida nestes setores são: escorregamentos em talude de corte, deslocamento, queda e rolamento de blocos e erosão.<sup>60</sup>
