8. Pressões de ocupação regional

8.1 Diagnóstico atual de ocupação

8.1.1 Vertente do Canal de Bertioga

8.1.1.1 Análise do acervo fotográfico

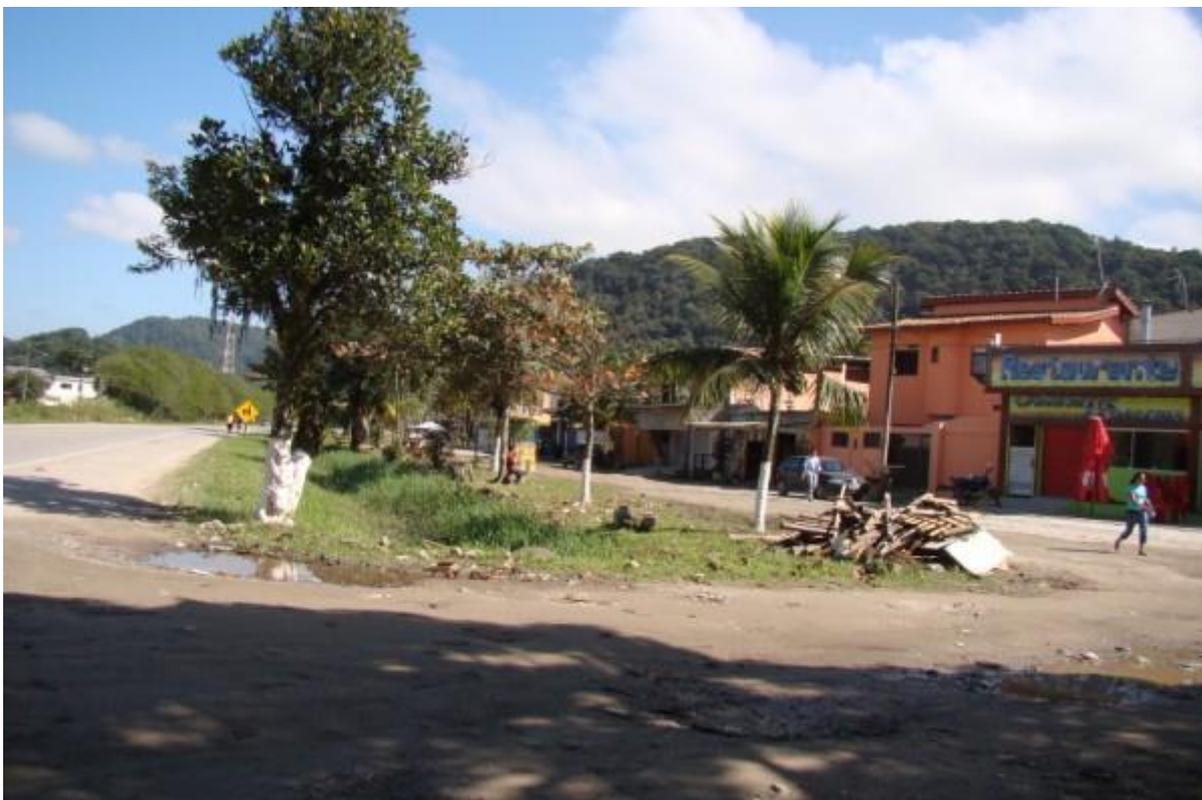
Fotografia 01: Lateral direita da Rodovia Guarujá-Bertioga nas proximidades do km 8,

apresentando ao fundo a Serra do Guararu, várias construções e depósito de restos de construção, próximo a vala de drenagem.

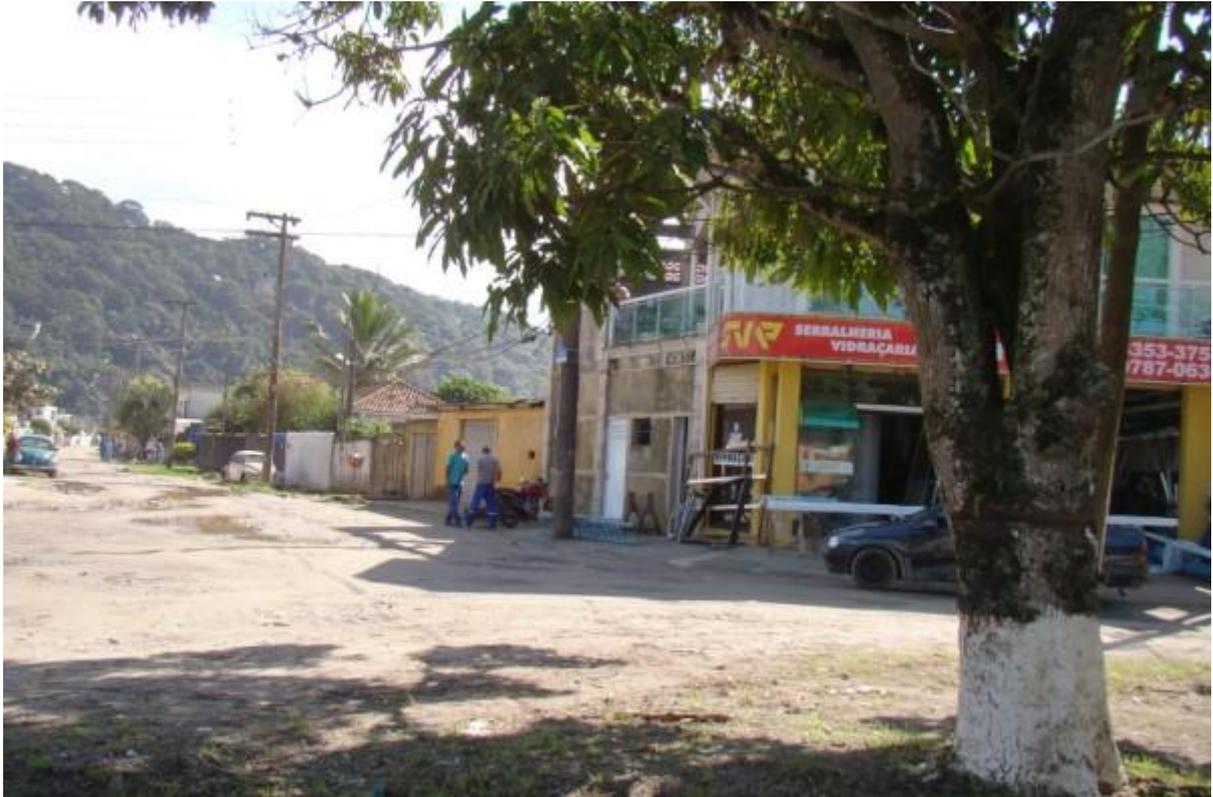
Fotografia 02: Construções na comunidade do Perequê, com a Serra do Guararu ao fundo. Comércio de materiais de construção indica a existência de demanda para novas ocupações.

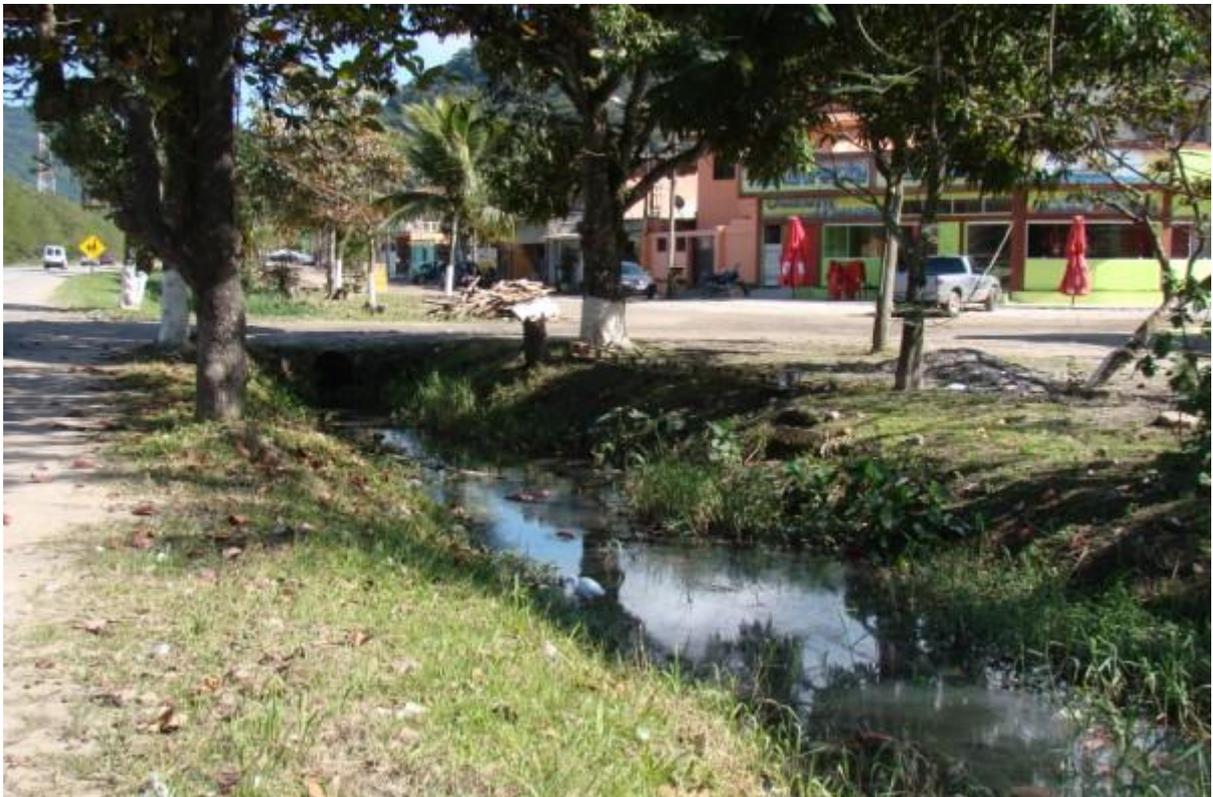
Fotografia 03: Valetas de drenagem, indicando lançamento de esgoto doméstico e grande quantidade de lixo

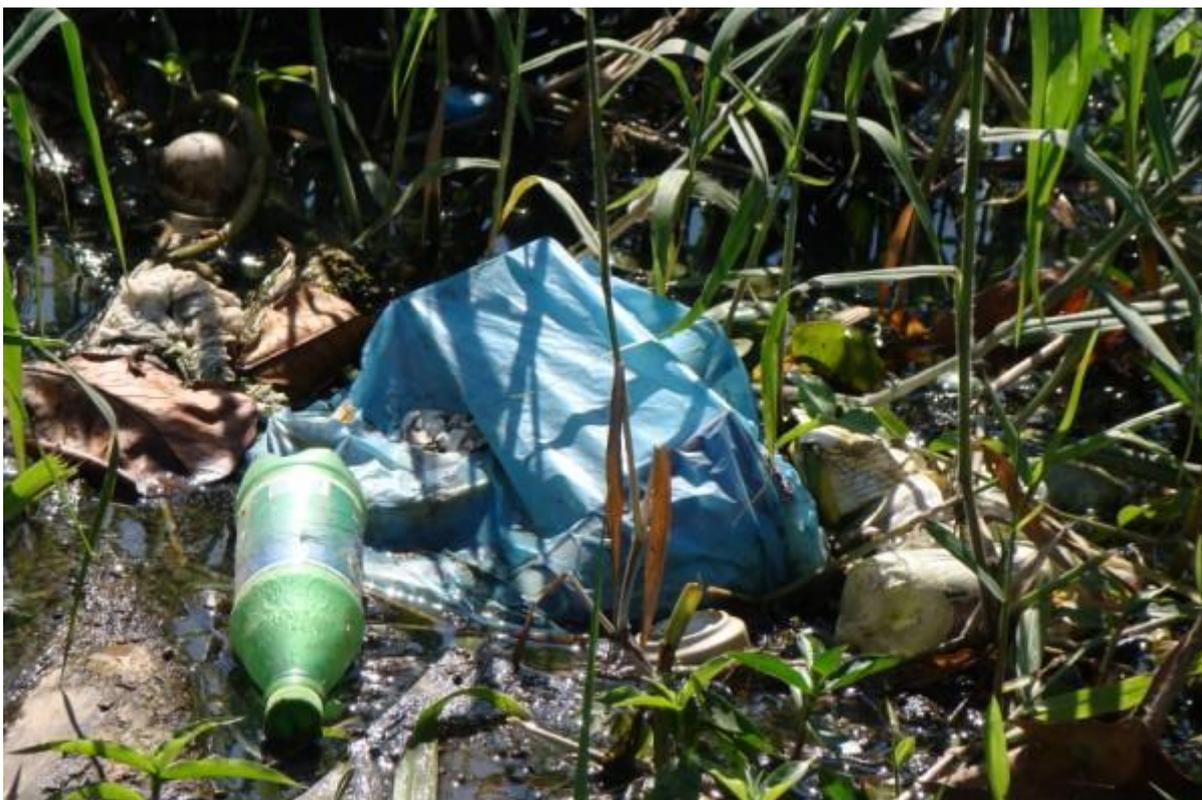
Fotografia 04: Lixo depositado nas valetas de drenagem, onde além dos efeitos da poluição provoca entupimentos em períodos de chuvas, com alagamentos que se transformam em vetores de doença à população. Essa água, de alguma forma, é carregada para o entorno da Serra do Guararu, quer na vertente do Canal da Bertioga, quer na vertente das praias.

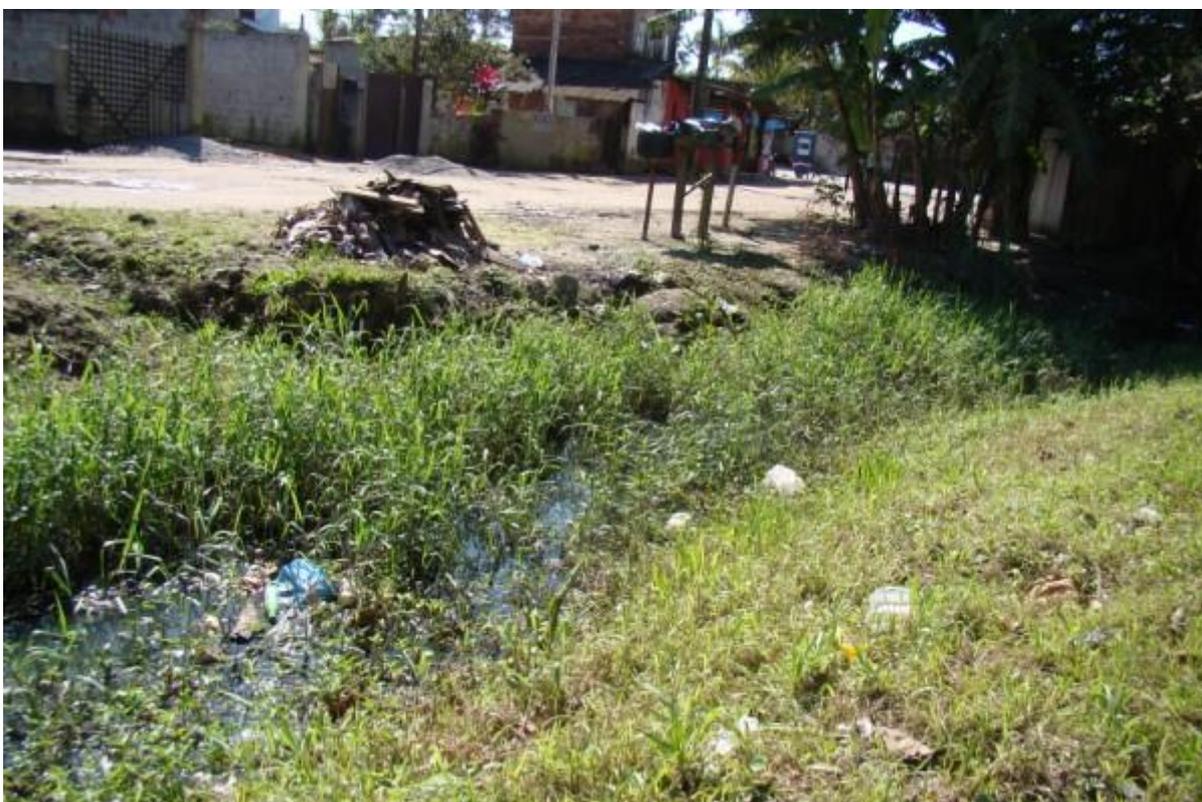
Fotografia 05: Aspectos da poluição da água, do solo e visual

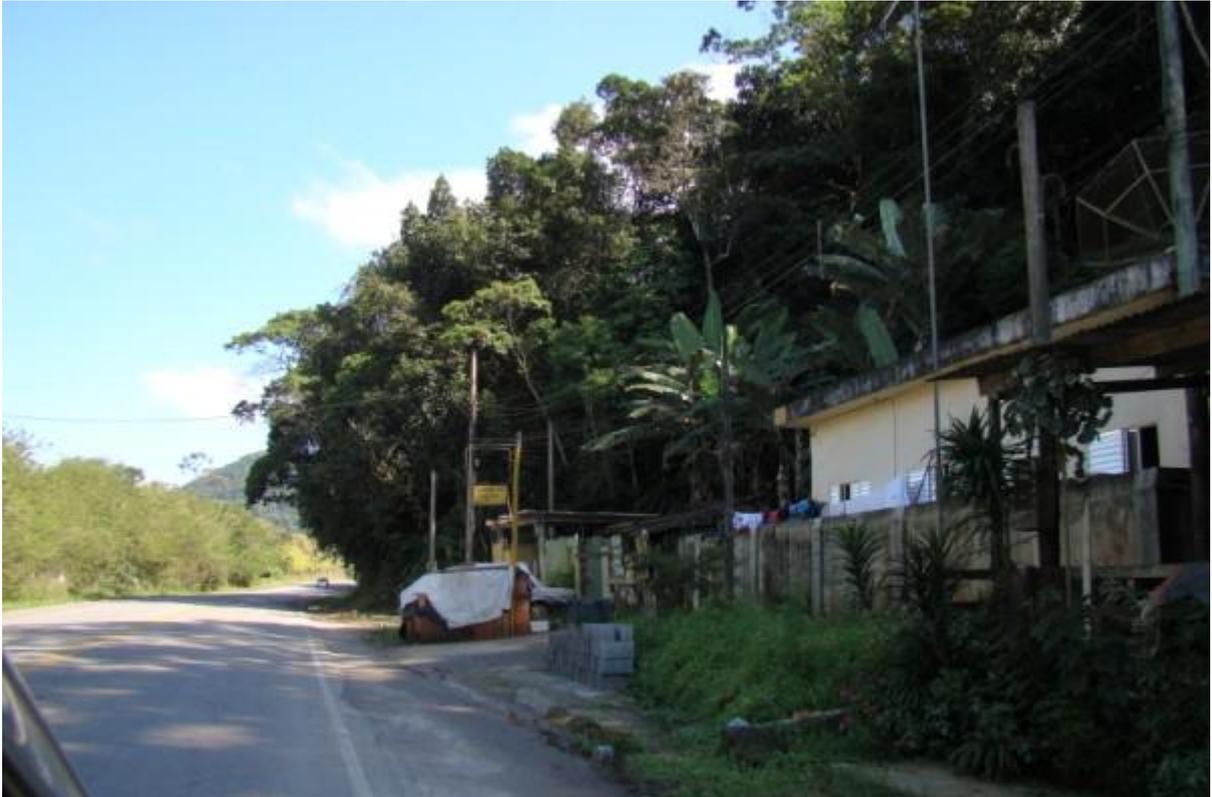
Fotografia 06: Moradia na lateral direita da Rodovia Guarujá-Bertioga. A existência de materiais de construção indica pressão de ocupação.

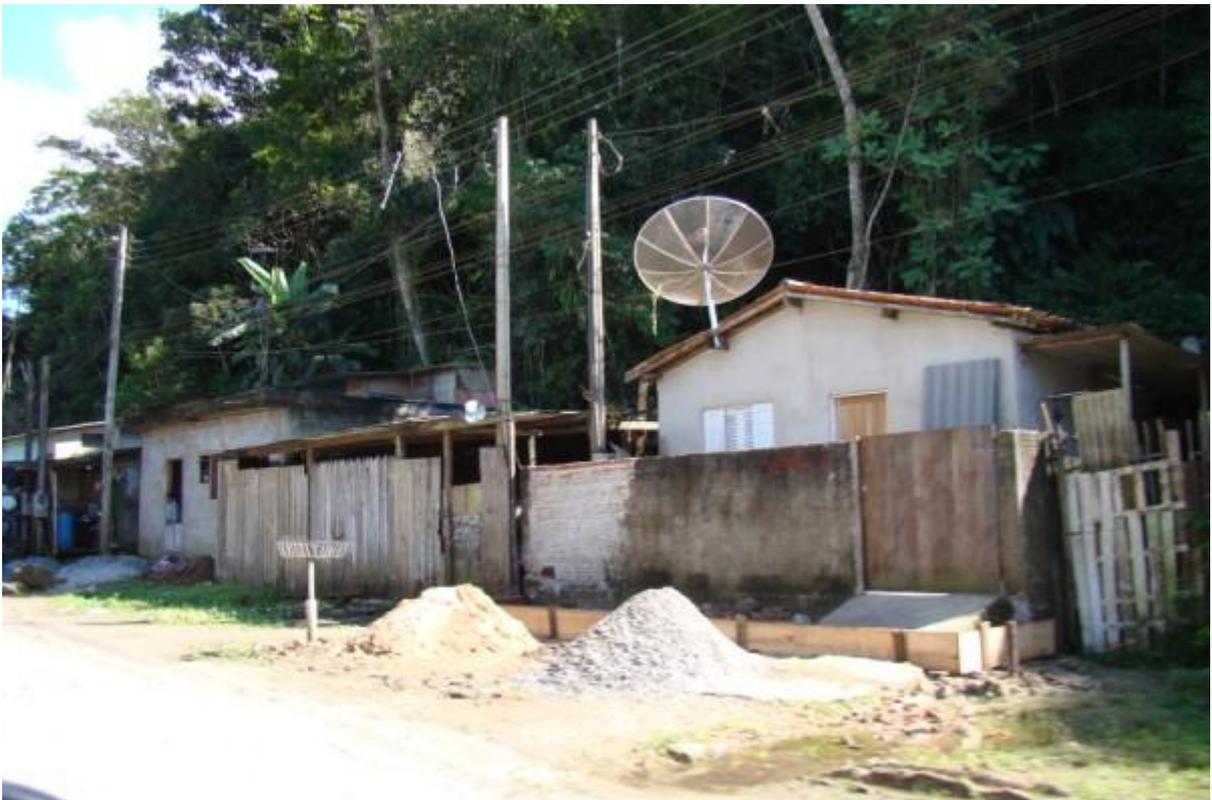
Fotografia 07: Idem à foto anterior, demonstrando com maior clareza o grau de afetação da paisagem local.

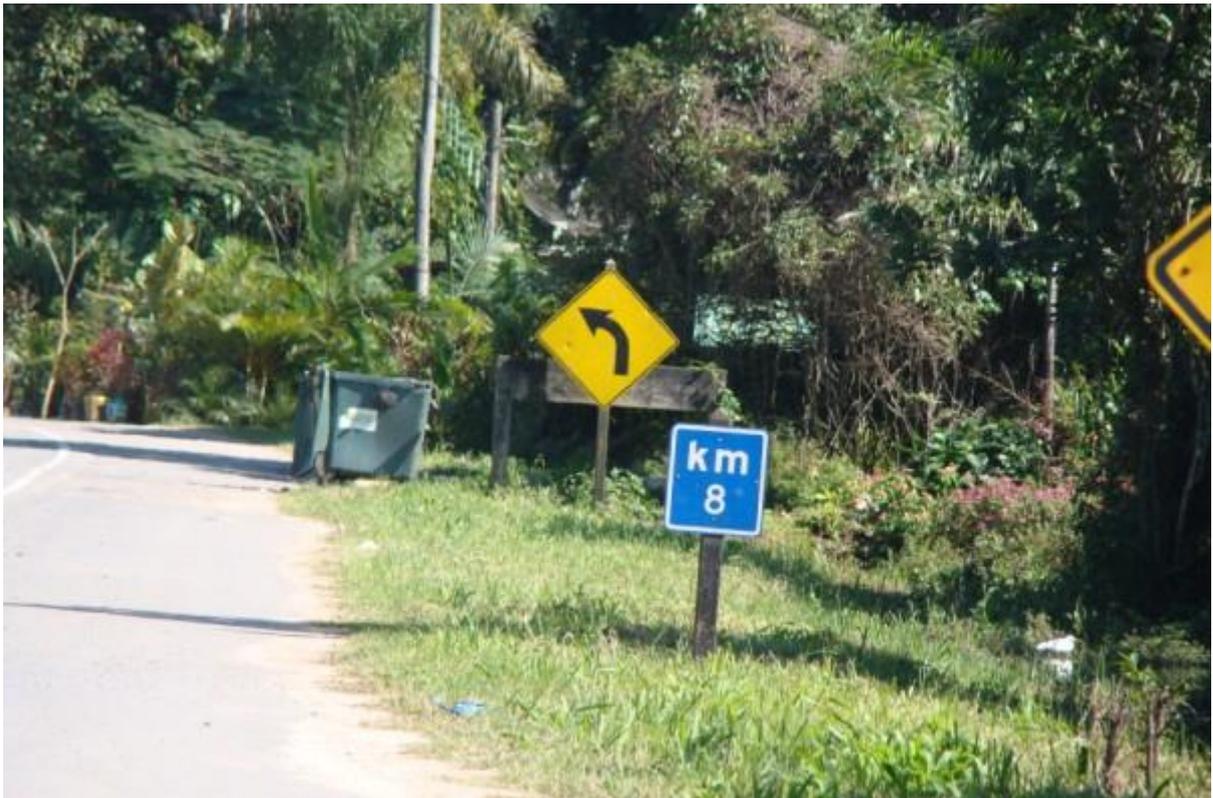
Fotografia 08: Aspectos do início da Serra do Guararu no km 8, tendo no segundo plano, recipiente de lixo ao longo do acostamento e, ao fundo, plantas ornamentais exóticas ao Bioma Mata Atlântica.

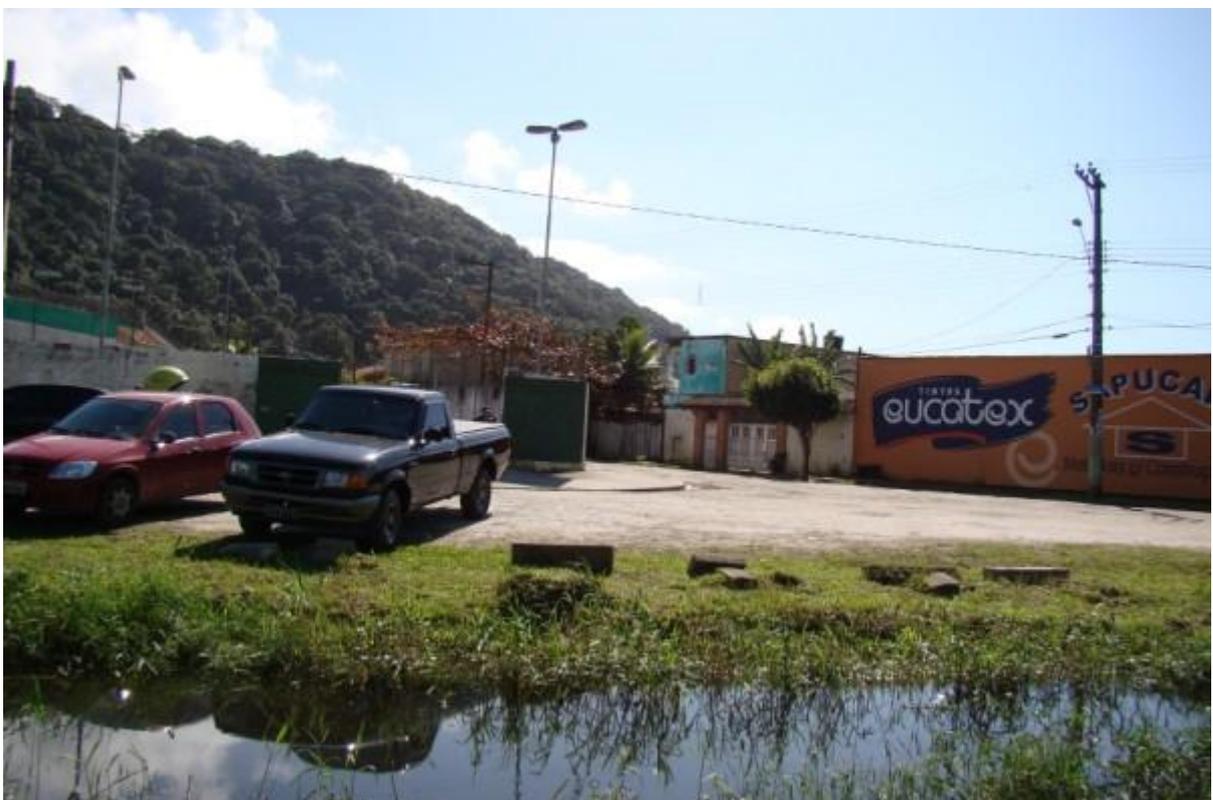
Fotografia 10: Valeta de drenagem com água poluída, loja de material de construção e maciço da Serra do Guararu ao fundo.

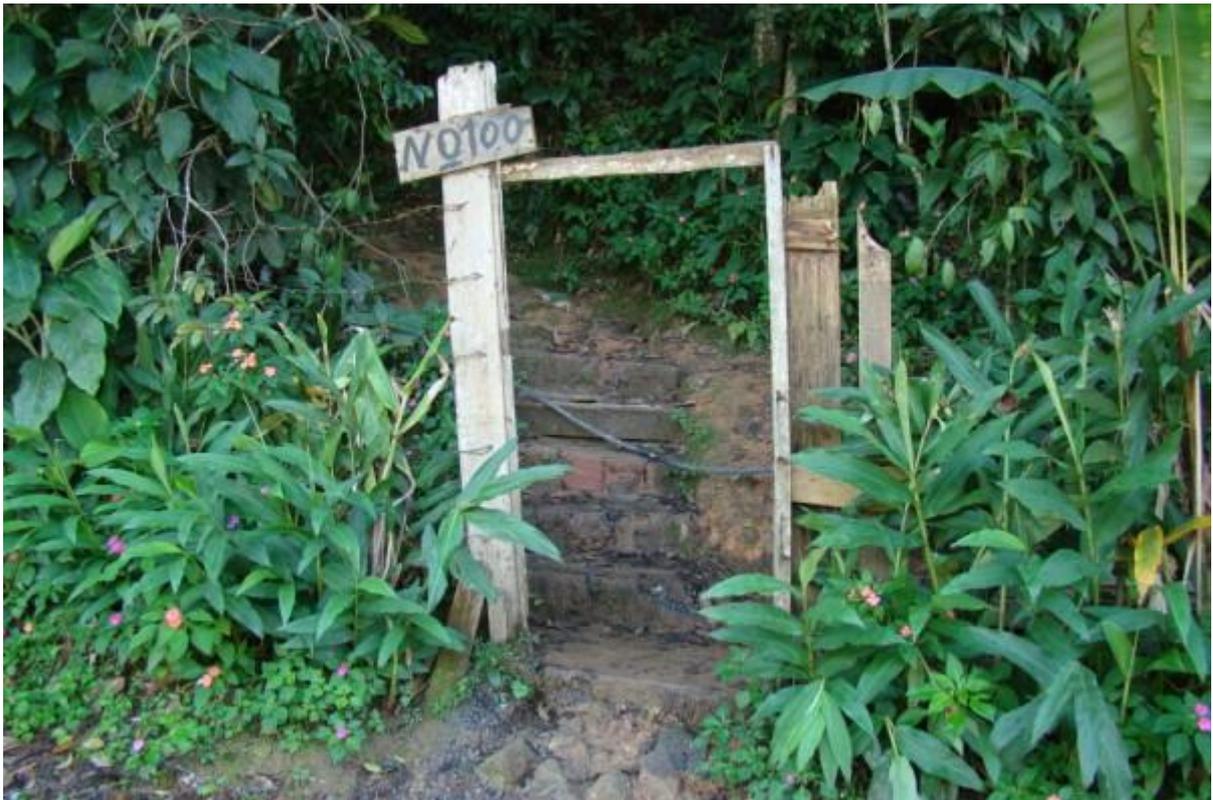
Fotografia 11: Acesso a uma moradia em área com declividade, ao longo da rodovia.

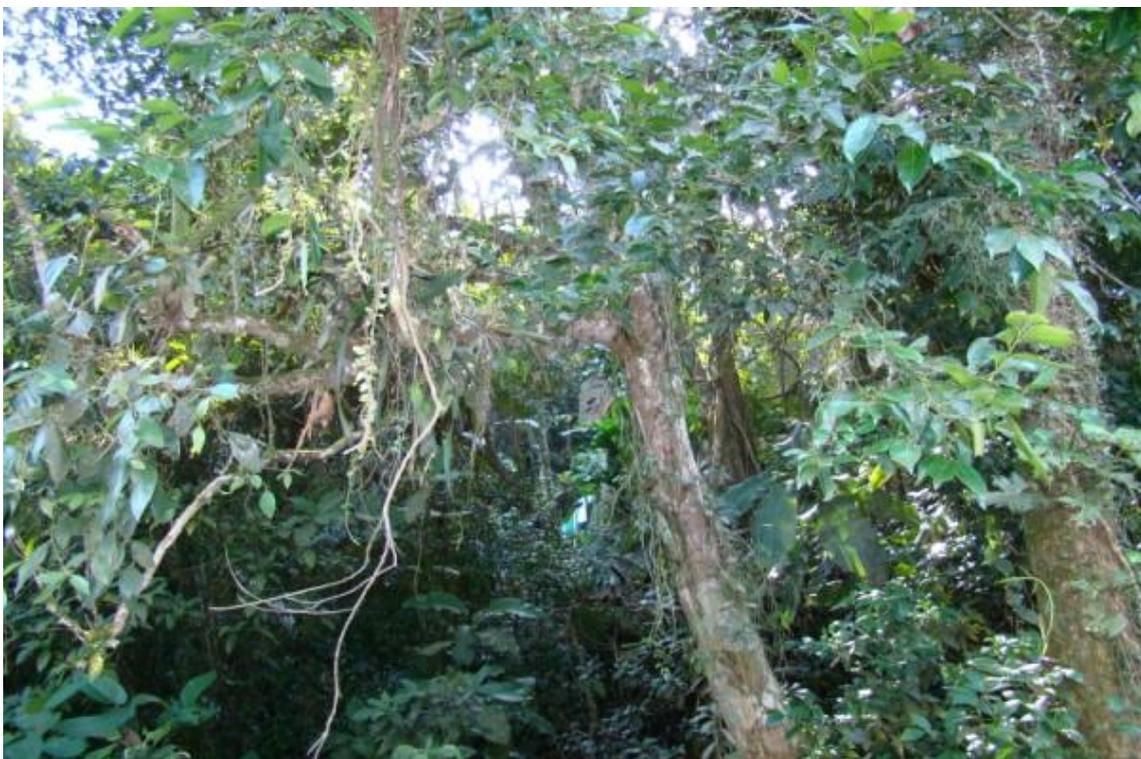
Fotografia 12: Moradia no meio da mata que utiliza o acesso retratado na foto anterior.

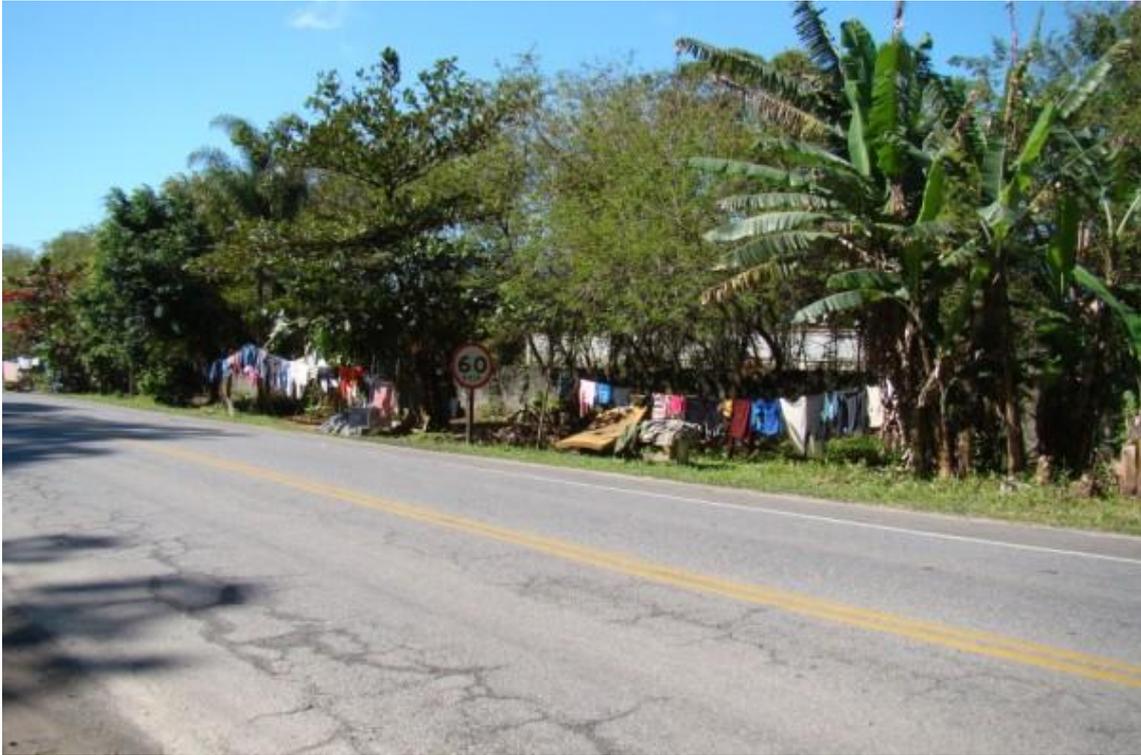
De outro lado, se verifica que nas moradias em tais situações não há qualquer preocupação com a estética regional, e pode se verificar que varais com roupas, colchões e outros objetos são colocados praticamente junto ao acostamento da Rodovia Guarujá-Bertioga. Isso é fator de risco para os moradores que circulam nesses locais, e também dos usuários da estrada, uma vez que não se resguarda o limite de segurança, para a circulação dos veículos naquelas condições.

Fotografia 13: Moradia com roupas estendidas, ao lado do acostamento da rodovia, onde além dos aspectos de impacto à paisagem, configura risco aos usuários da estrada e às pessoas que circulam no local.

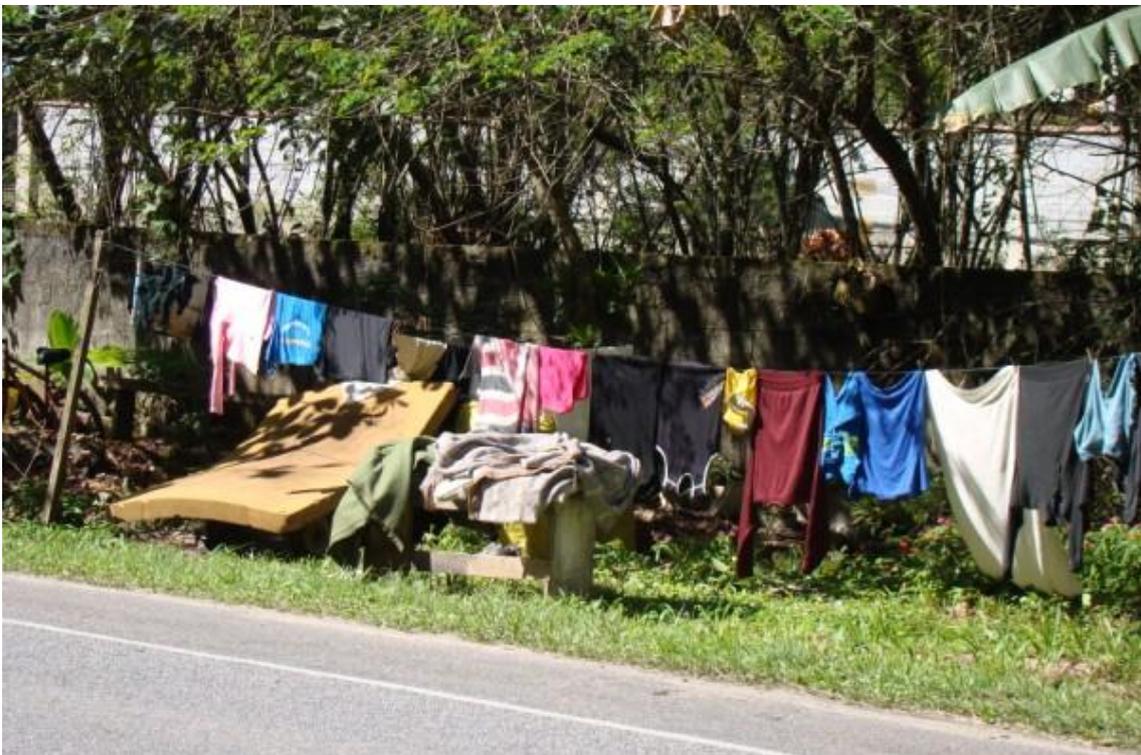
Fotografia 14: Idem à foto anterior, com maior grau de detalhamento.

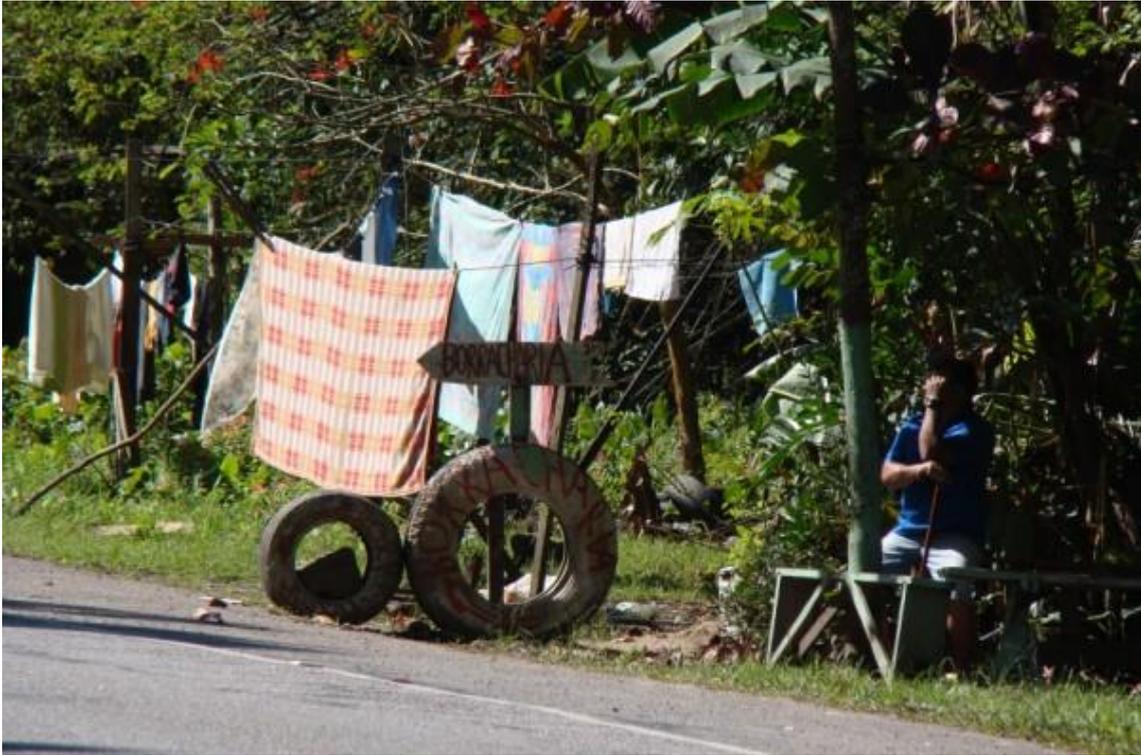
Fotografia 15: Roupas estendidas e oferta de serviços de borracharia ao longo do acostamento.

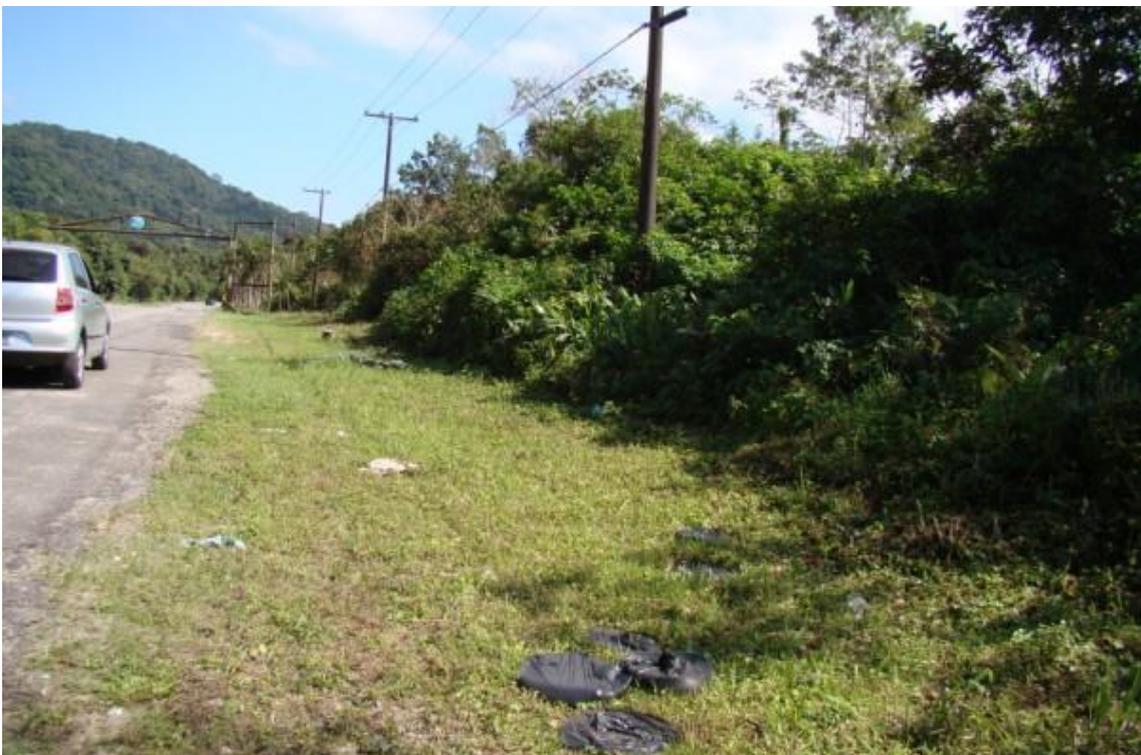
Fotografia 16: Vista do Portal indicador do início da Estrada-Parque e depósito de lixo ao longo do acostamento.

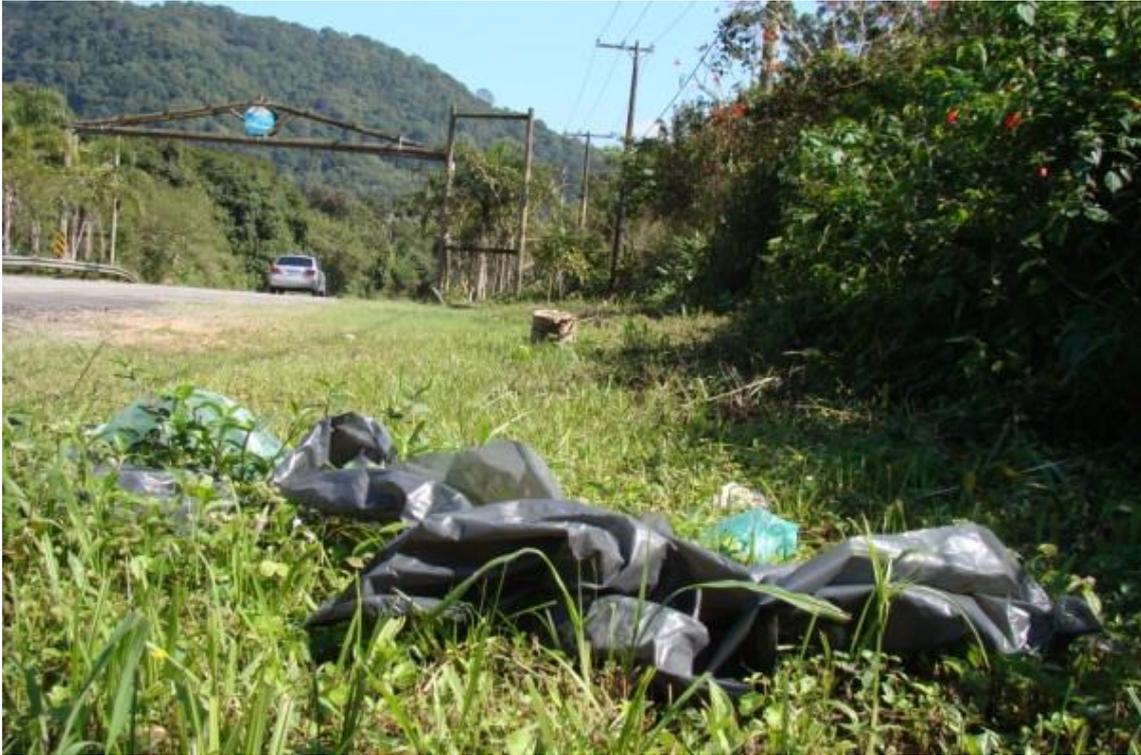
Fotografia 17: Idem à foto anterior com maior grau de detalhamento.

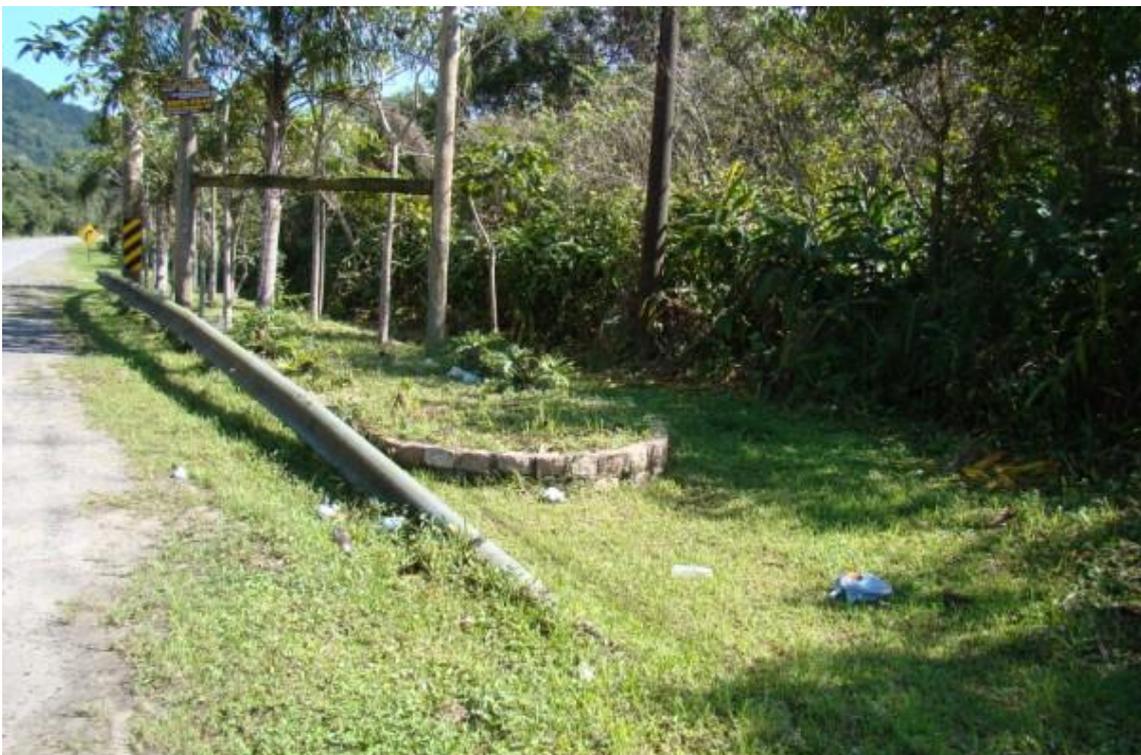
constata, nesse momento, a existência de muito lixo no entorno do portal, que se encontra com pouca manutenção.

Fotografia 18: Entorno do portal da Estrada-Parque e lixo ao redor.

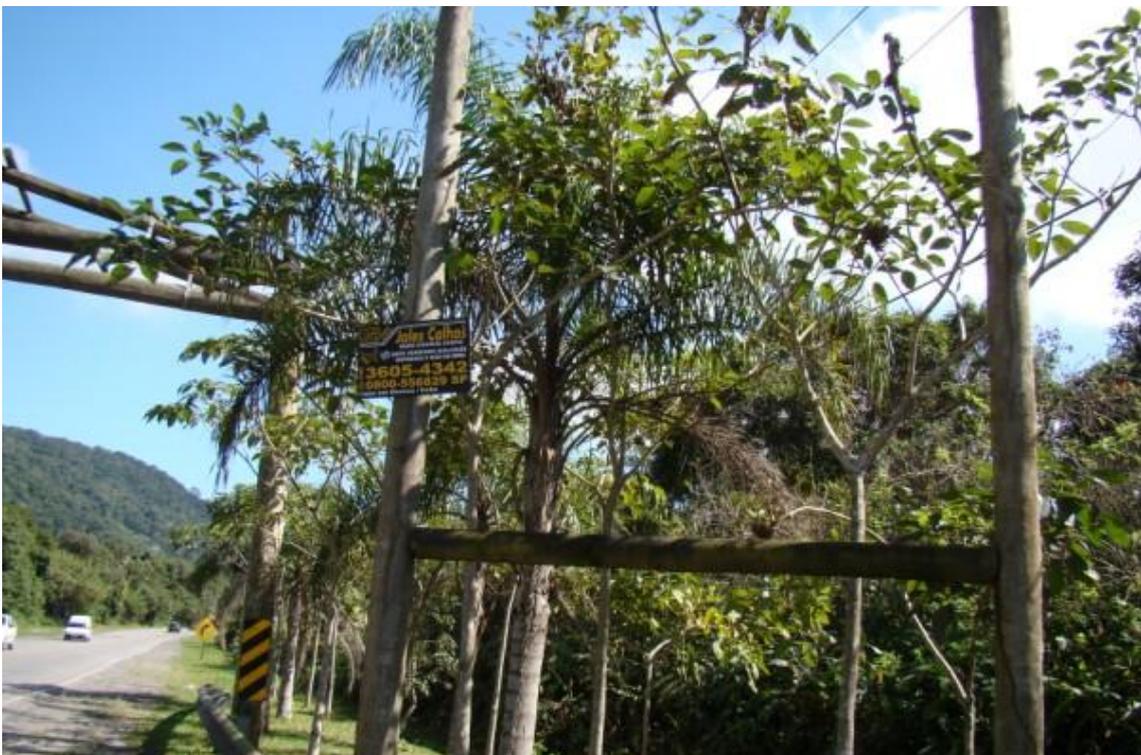
No início do presente trabalho, não se constatou qualquer indicativo que ali se iniciava uma Estrada-Parque. Também se verificou que com a ausência do banner e suas informações, a armação de suporte do mesmo deu espaço ao cartaz comercial de conserto e instalação de calhas residenciais.

Fotografia 20: Portal de entrada da Estrada-Parque sem o banner indicativo. Em seu lugar foi pregado cartaz de propaganda, anunciando colocação e conserto de calhas.

Na última diligência, ocorrida no início de novembro, já haviam sido instaladas novas placas.

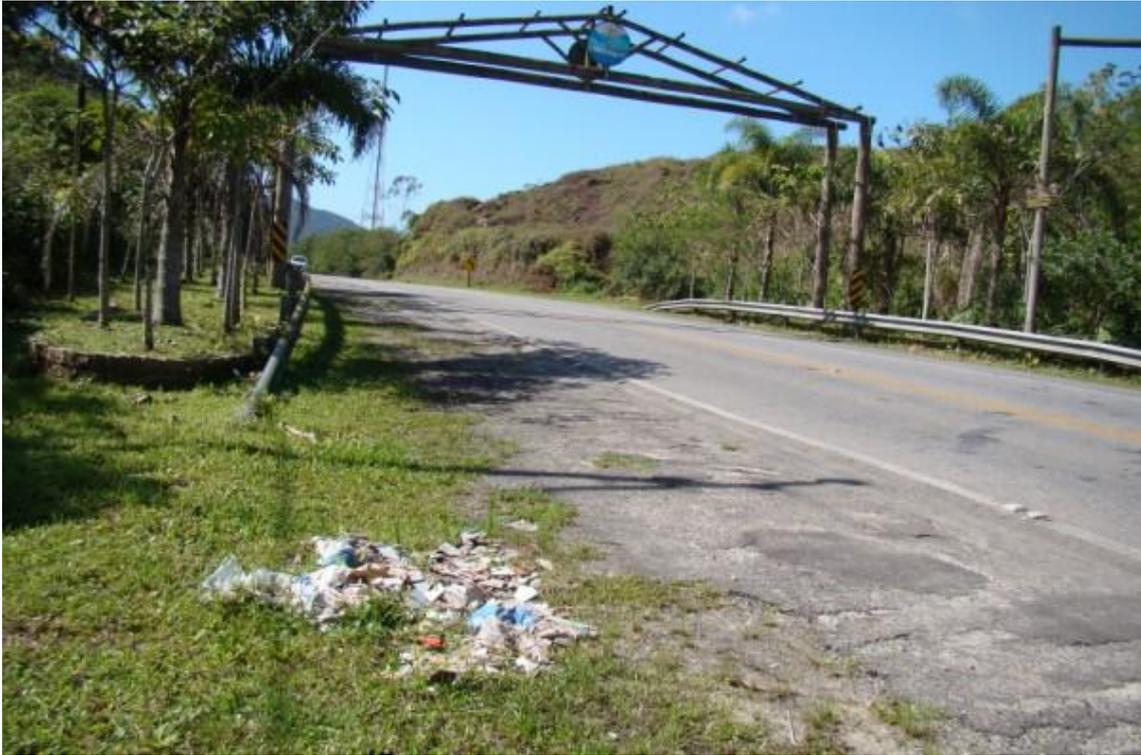
Fotografia 21: Portal da Estrada-Parque visto por outro ângulo, com lixo em seu entorno.

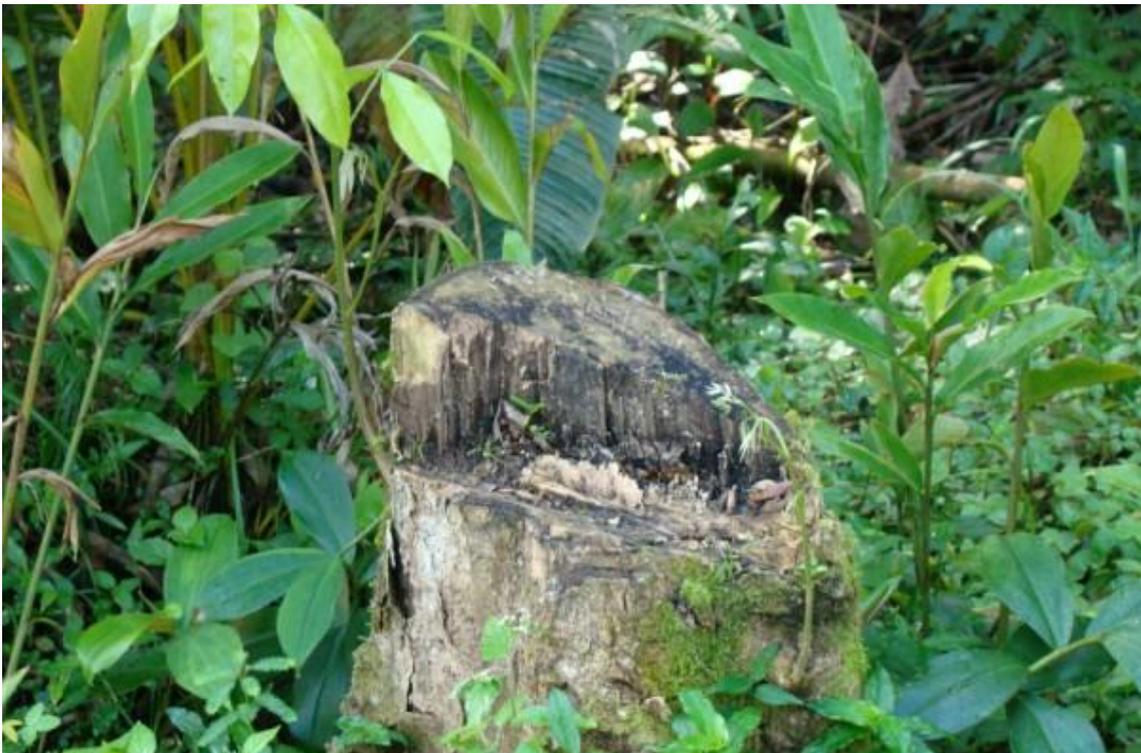
Já no interior da Estrada-Parque configura-se degradação da vegetação nativa com o corte de árvores do bioma Mata Atlântica, aparentemente em estágio médio de regeneração, ocorrendo tal fato em área de grande visualização, na altura do Km 9 da pista.

Fotografia 22: Corte de vegetação nativa ao longo do acostamento da Estrada-Parque, na serra do Guararu.

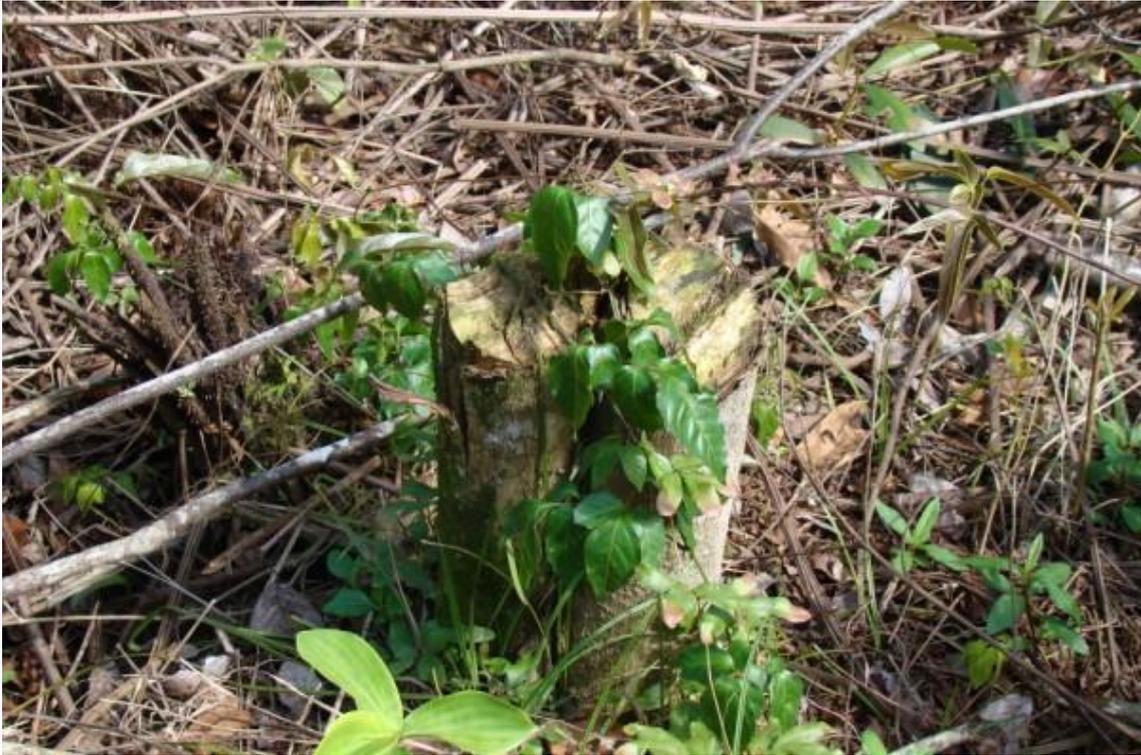
Fotografia 23: Idem à foto anterior, com o corte de outro espécime nativo.

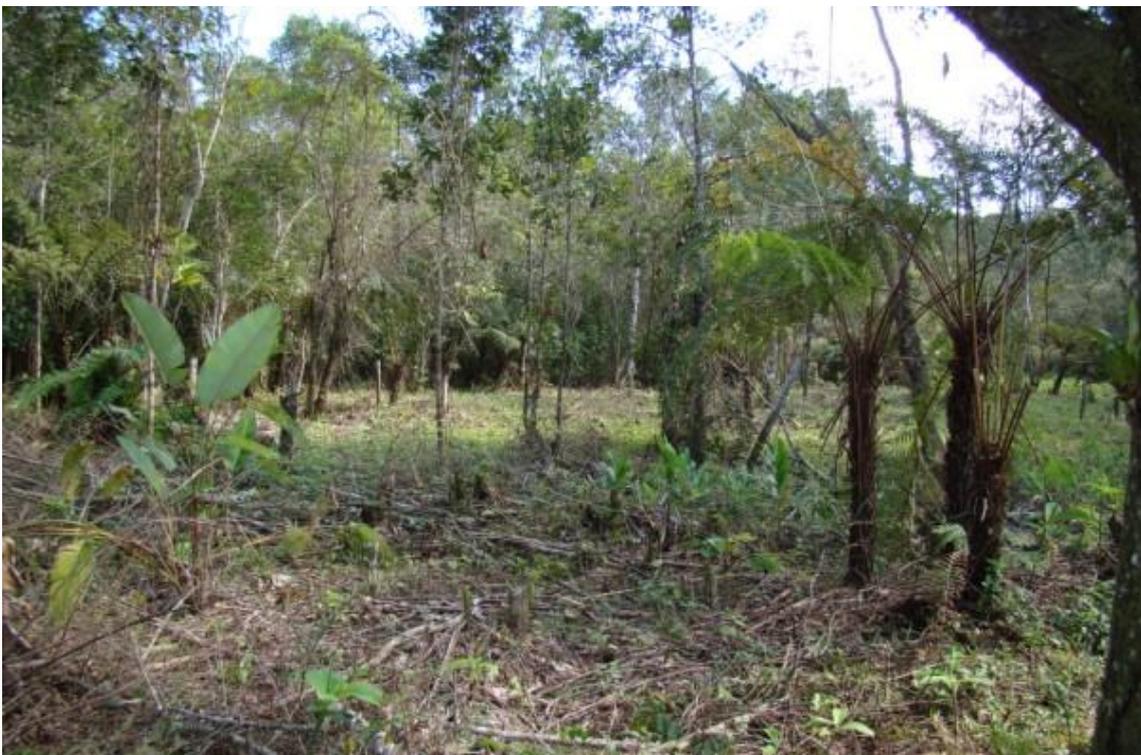
Fotografia 24: Vista geral de área ao longo da Estrada-Parque, onde foi efetuado o corte de vegetação nativa.

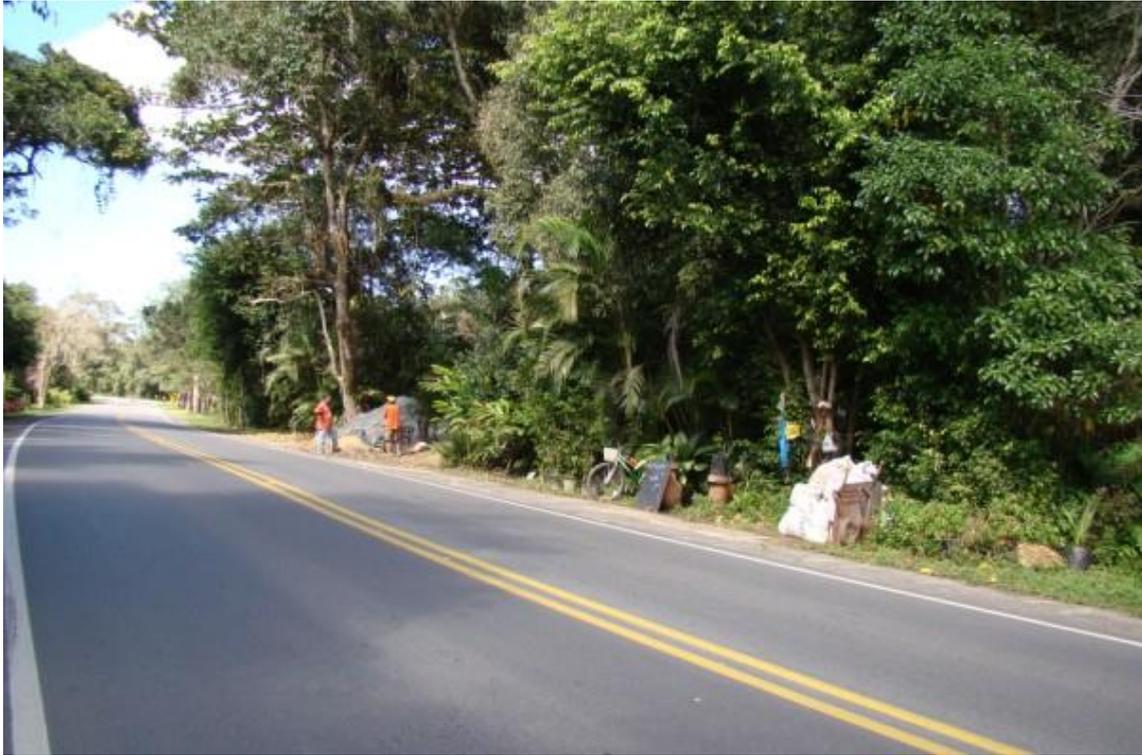
Fotografia 25: Comércio de plantas exóticas e terra, ao longo da Estrada-Parque.

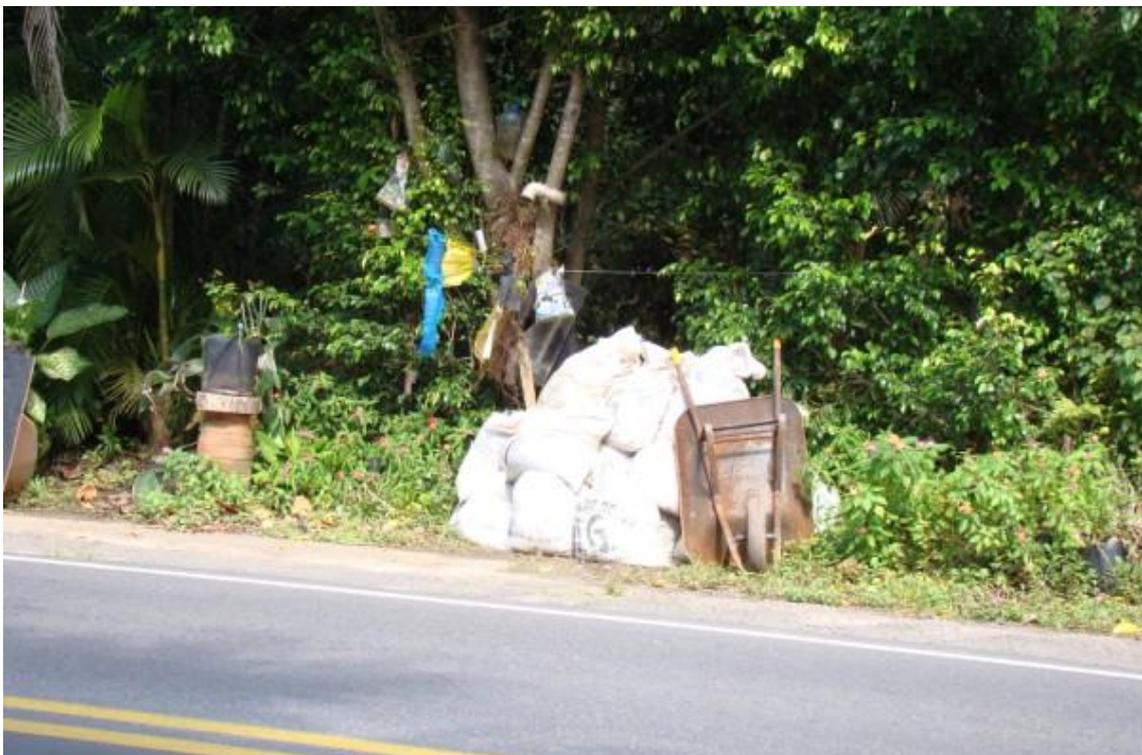
Fotografia 26: Objetos e materiais expostos ao longo da Estrada-Parque, alterando negativamente a paisagem local.
