8. Pressões de ocupação regional

8.1 Diagnóstico atual de ocupação

8.1.1 Vertente do Canal de Bertioga

8.1.1.1 Análise do acervo fotográfico

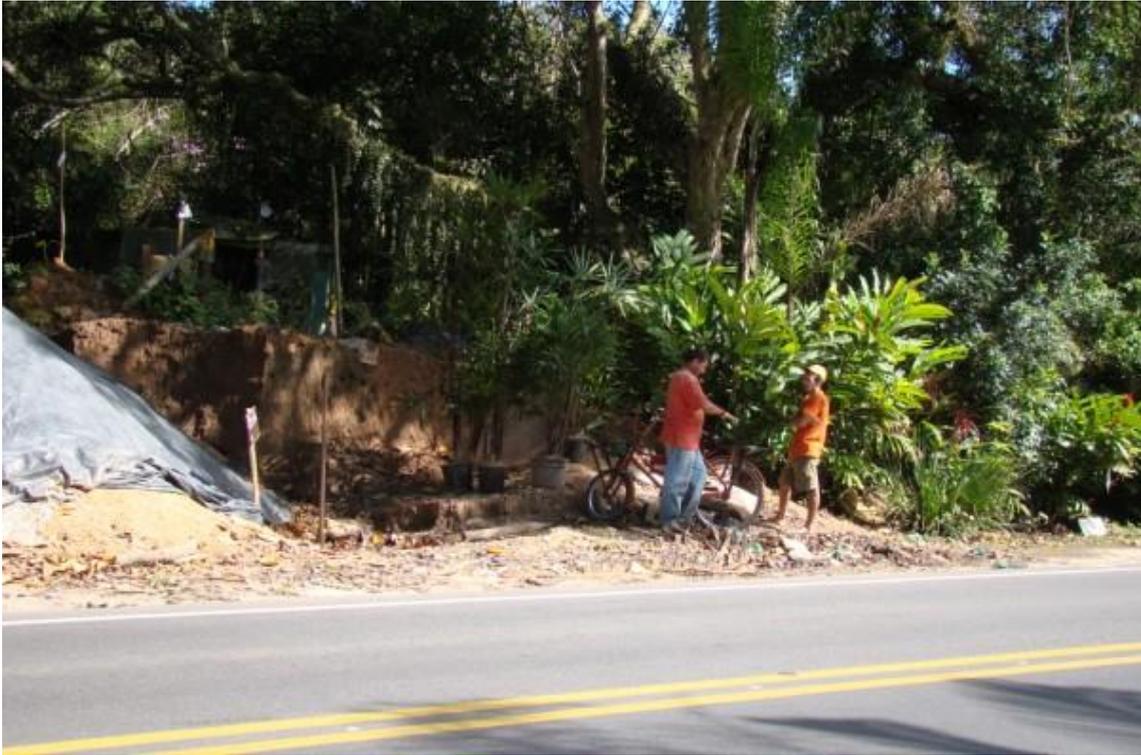
Ainda na Estrada-Parque, nas proximidades do Km 10, há comércio de plantas ornamentais, retirada de terra nos barrancos fronteiros à Rodovia, sem qualquer reprimenda, e as plantas com probabilidade de comercialização estão colocadas na seqüência imediata do acostamento, com risco aos detentores desse comércio e aos usuários da pista. Também nessas proximidades, estão concentrados os grandes volumes de lixo, aparentemente residencial.

Fotografia 27: Degradação ambiental, com o corte do morro e movimentação de terra na Estrada-Parque.

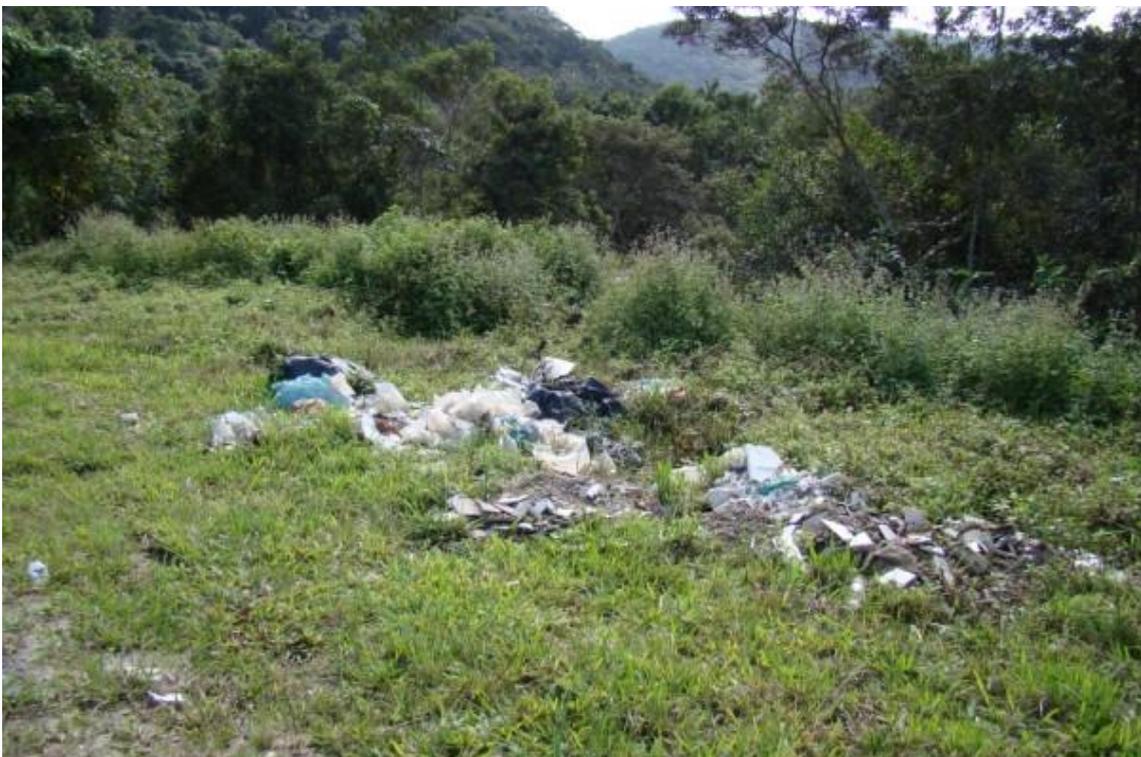
Fotografia 28: Deposição de grandes quantidades de lixo na Estrada-Parque e vista do maciço da Serra do Guararu ao fundo.

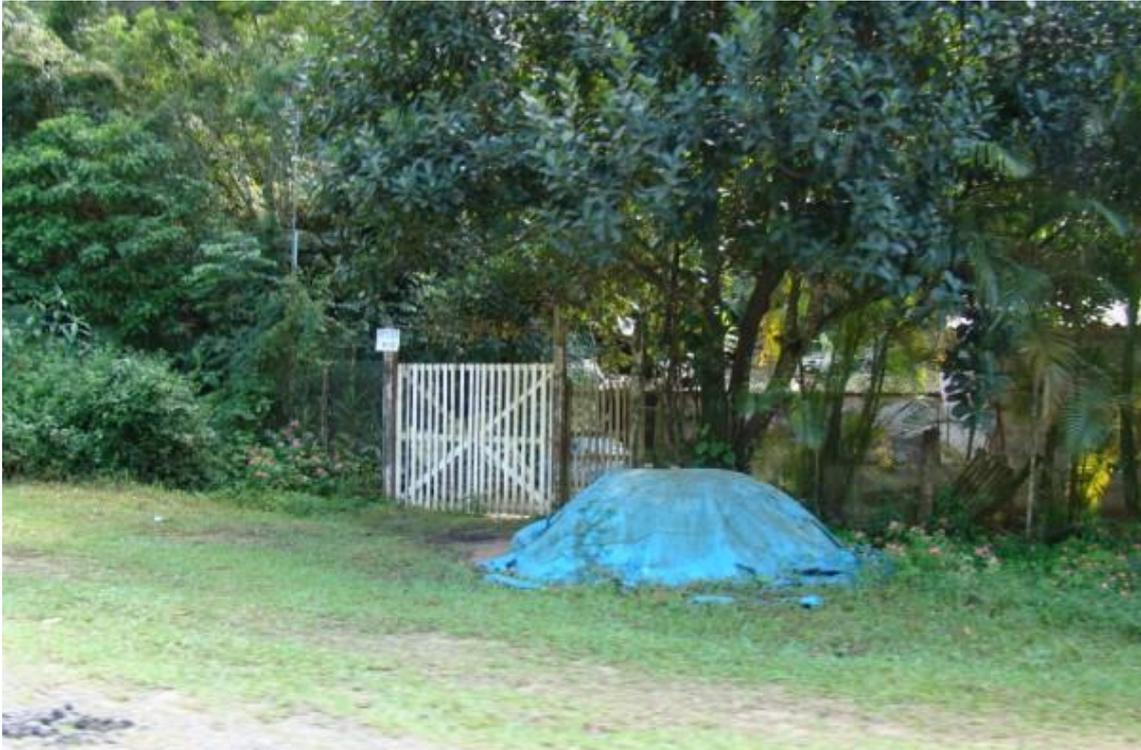
Fotografia 29: Moradia ao longo da Estrada-Parque, com material de construção para ser utilizado em atividade de edificação ou reforma.

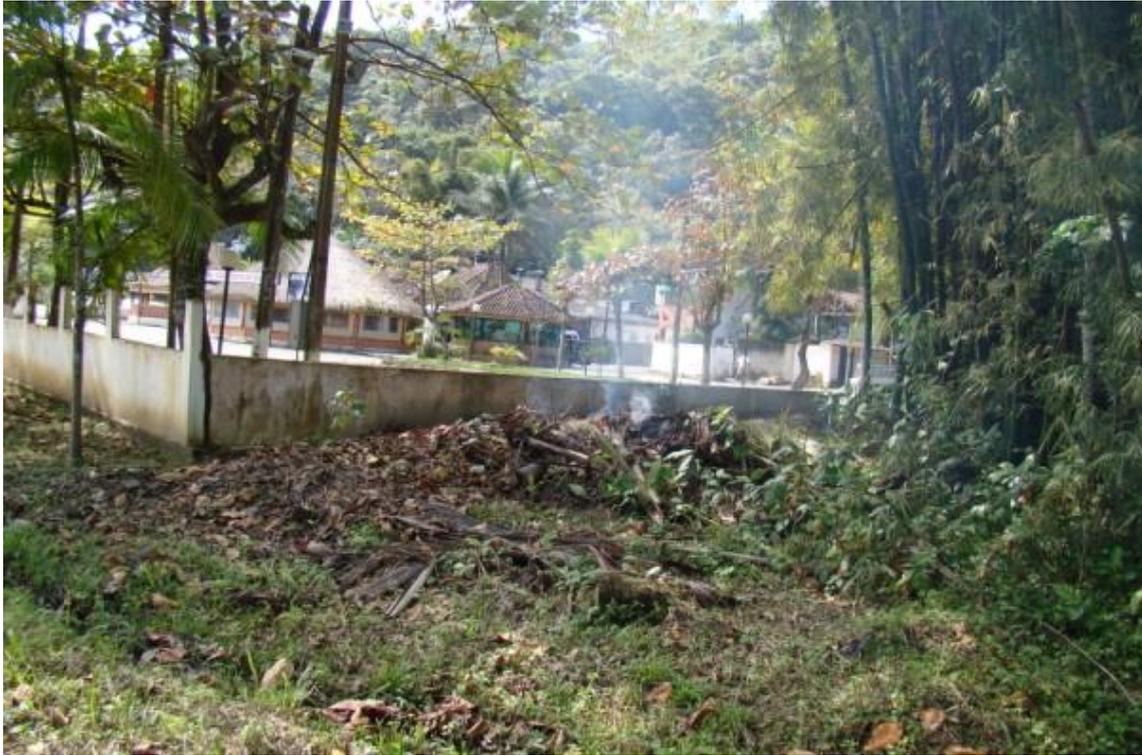
Ao longo da Estrada-Parque estão, também, restaurantes implantados há vários anos, dentre os quais o “Restaurante Joca”. Atrás do estabelecimento pode se verificar o maciço da Serra do Guararu, área de importância ambiental. Porém, o estabelecimento ainda aplica práticas que foram constadas no dia da vistoria de campo, que podem colocar em risco a vegetação nativa, como, por exemplo, a de incinerar restos de folhas e galhos ao lado do muro do restaurante, intervenção essa que poderia ser elaborada em local confinado ou utilizando outro tipo de técnica.

Fotografia 33: Vista do Restaurante “Joca”, à margem direita da Estrada-Parque, com deposição de material vegetal e incineração.

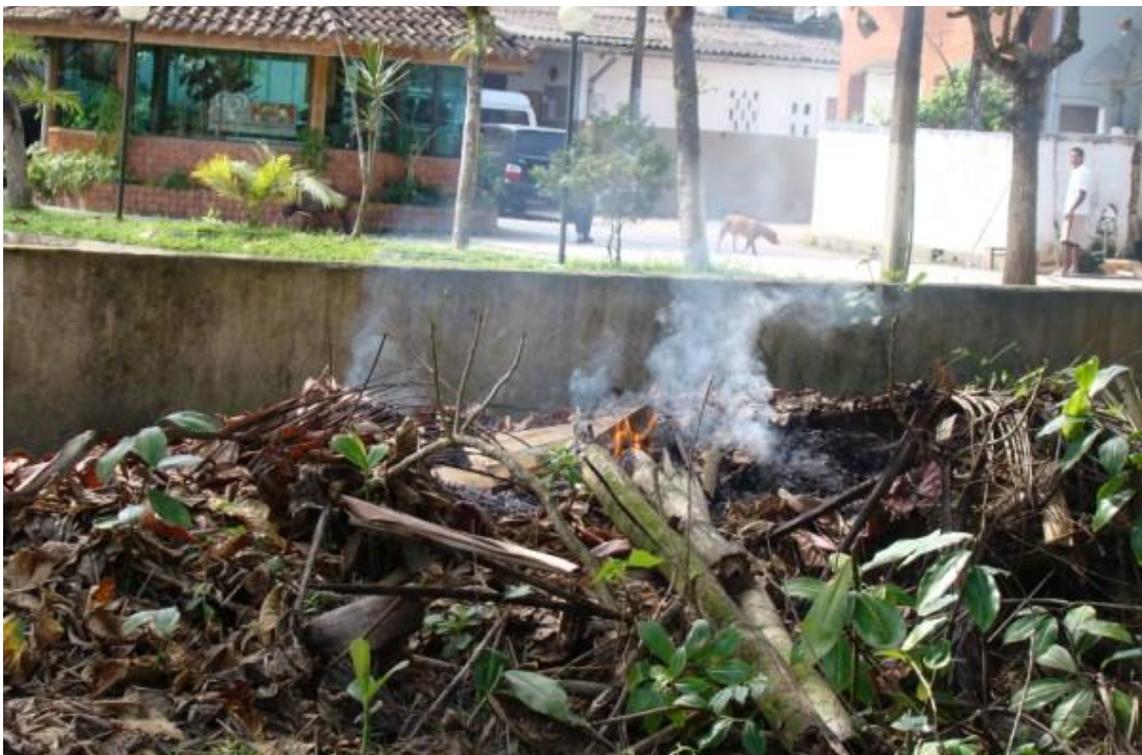
Fotografia 34: Idem à foto anterior, em detalhes do uso de fogo para incinerar material vegetal, com risco de propagação para a Serra do Guararu.

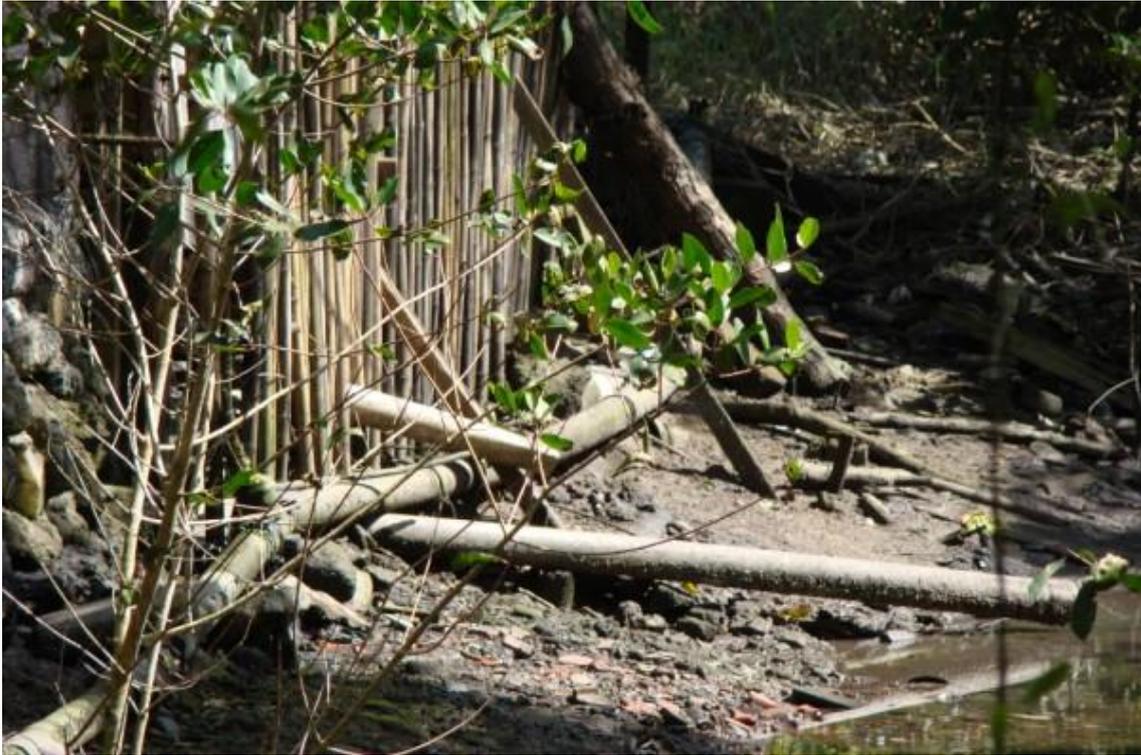
Na altura do Km 14, se observa a existência de dois estabelecimentos comerciais que servem refeição e bebidas, ficando um no lado da pista onde se inicia a Serra, denominado “Bar da Bica”, e outro, de frente a ele, frontal ao Canal da Bertioiga, denominado “Restaurante da Bica”. De ambos partem tubulações utilizadas normalmente para descarga de esgoto e que estão voltadas diretamente para o manguezal. Na diligência de campo não foi possível confirmar se o esgoto desses estabelecimentos está sendo lançado em natura, diretamente no mangue do Canal da Bertioiga, ou se recebem algum tipo de tratamento prévio.

Fotografia 41: Vista lateral do “Restaurante da Bica”, onde podem ser verificados canos, aparentemente de esgoto, lançando diretamente no manguezal.

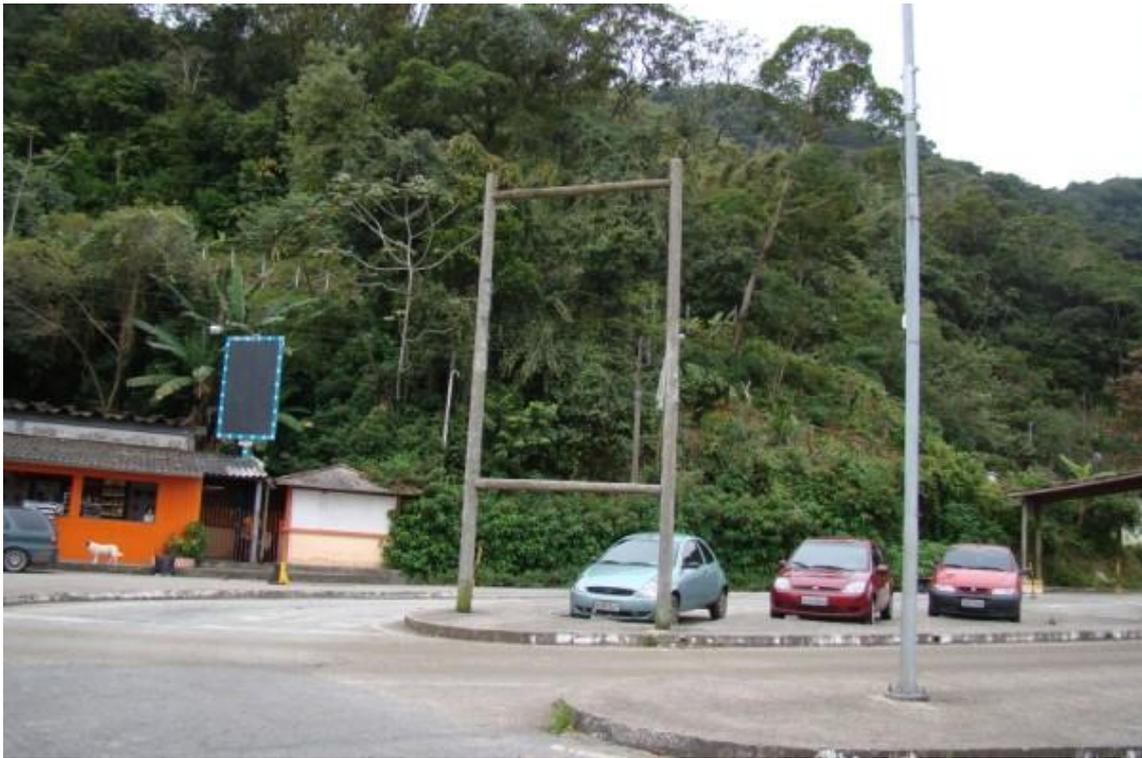
No ponto de travessia de balsas para a Cidade de Bertioga se constata a presença do Portal e a armação do banner informativo. Porém, da mesma forma como o outro portal, o banner foi retirado e demonstra-se a necessidade de uma manutenção desses instrumentos.

Fotografia 43: Local de fixação de banner indicativo do projeto de conservação da Serra do Guararu.

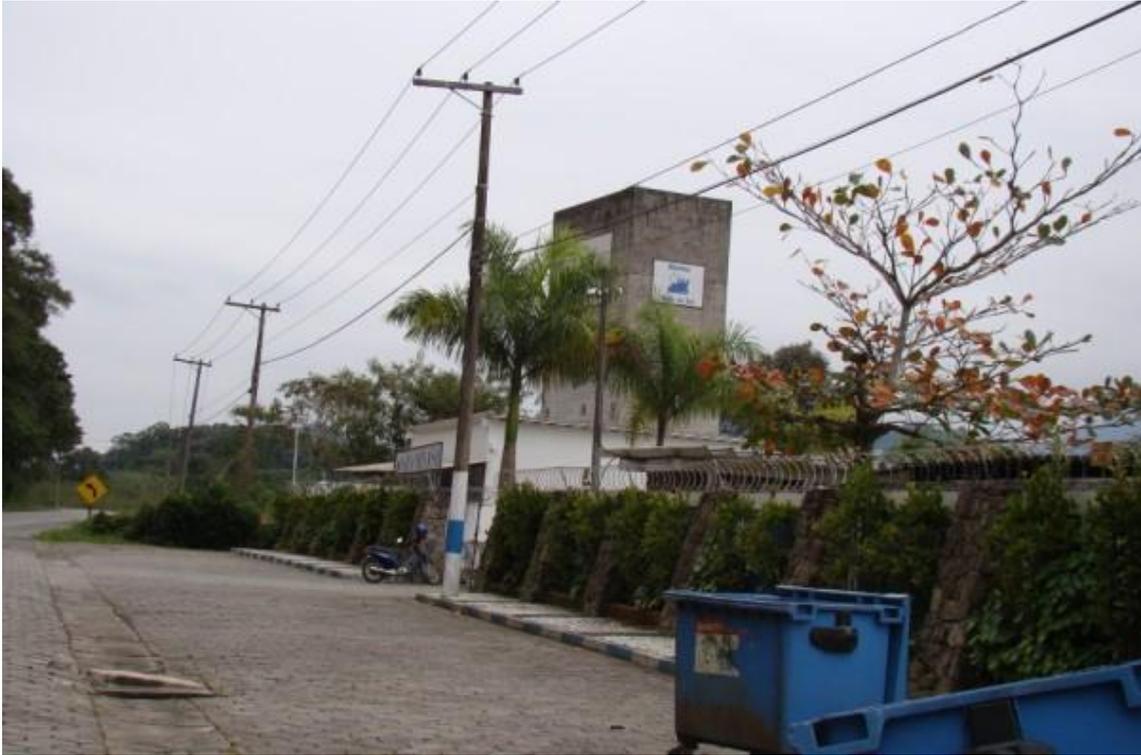
Fotografia 48: Aspecto de lixeiras ao longo da Estrada-Parque, junto ao acostamento.

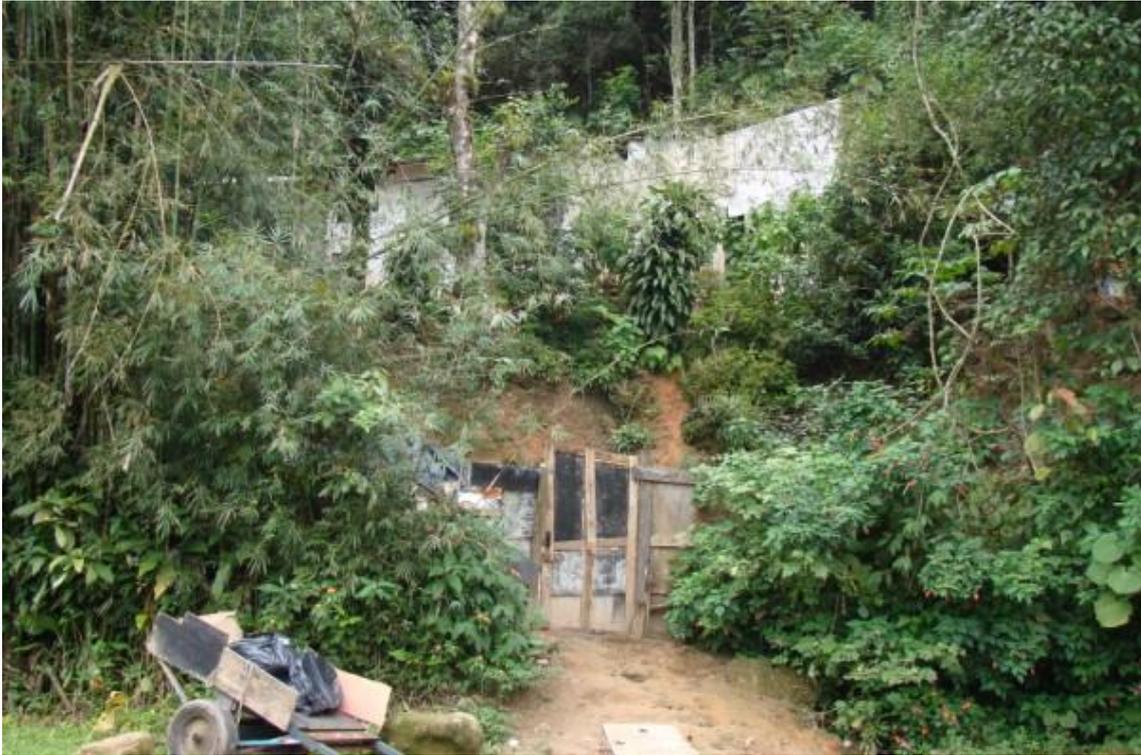
Fotografia 77: Construção de moradia ao longo da Estrada-Parque, ocupando a encosta de morro, na área objeto de tombamento.

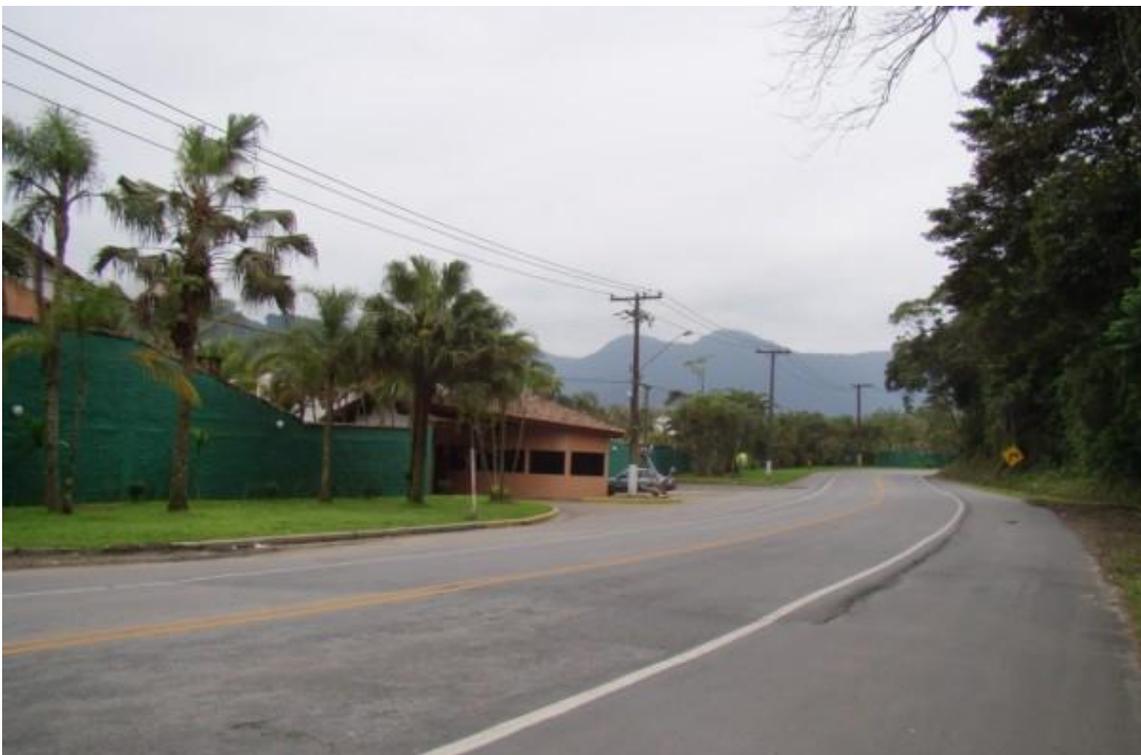
Além da pressão de ocupação das comunidades da Praia do Perequê, é notória, também, a produção de impactos ao meio ambiente pela deposição de lixo ao longo da estrada, fato que retrata certa incapacidade do Poder Público de atender adequadamente essa demanda. Isso é um vetor da sensação de impunidade para procedimentos mais graves, como os de ocupação ilegal.

Fotografia 78: Marina defronte ao Canal da Bertioga ao longo da Estrada-Parque.

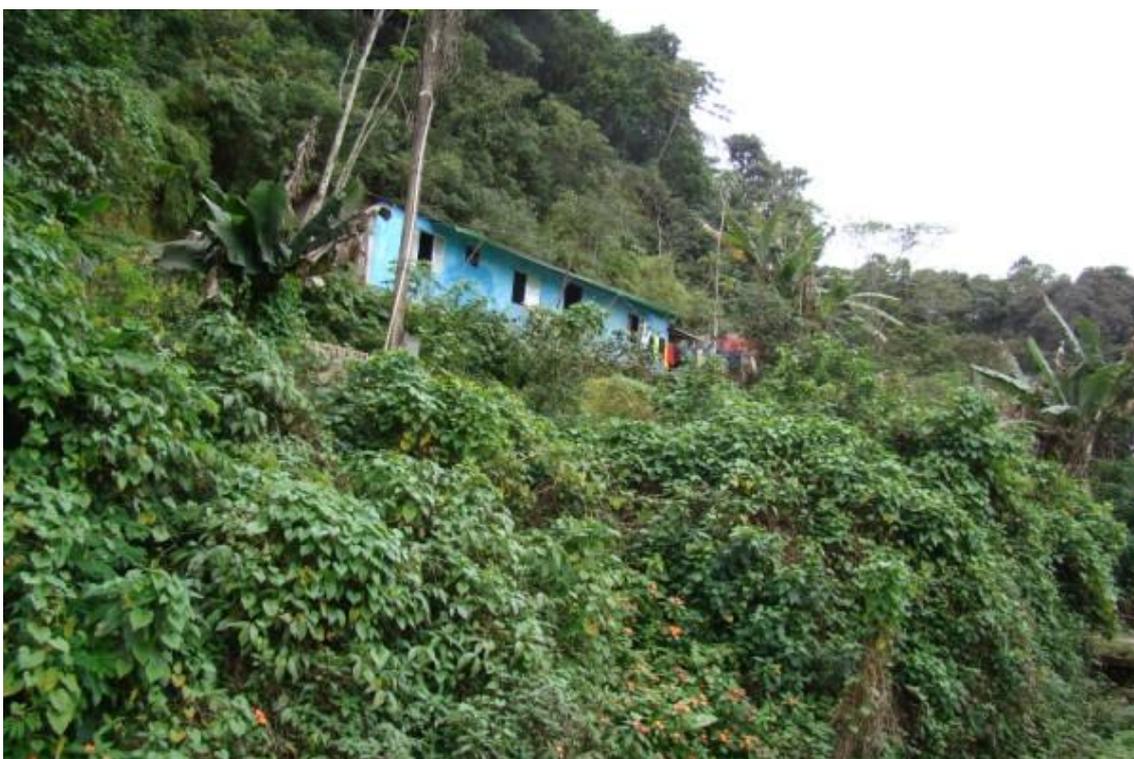
Fotografia 80: Ocupação em área com declividade na Serra do Guararu, ao longo da Estrada-Parque.

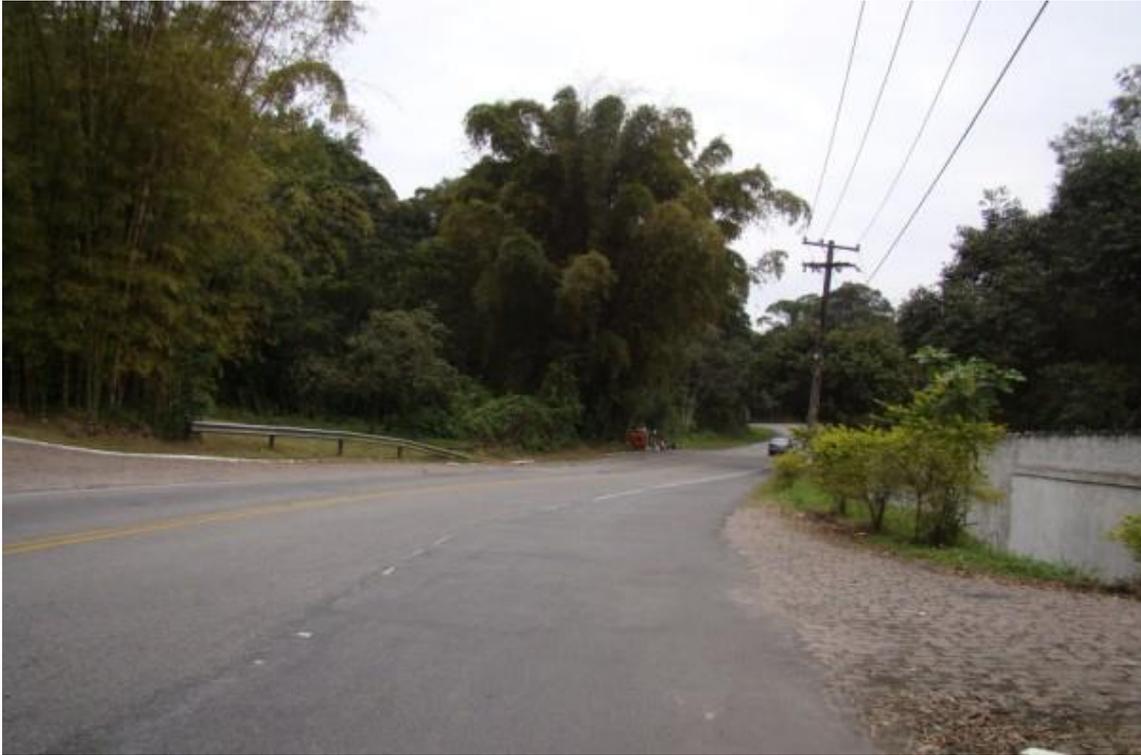
Fotografia 81: Proximidades da entrada do Sítio São Pedro ao longo da Estrada-Parque. Verifica-se ao fundo a existência de duas lixeiras, melhor retratadas na foto abaixo.

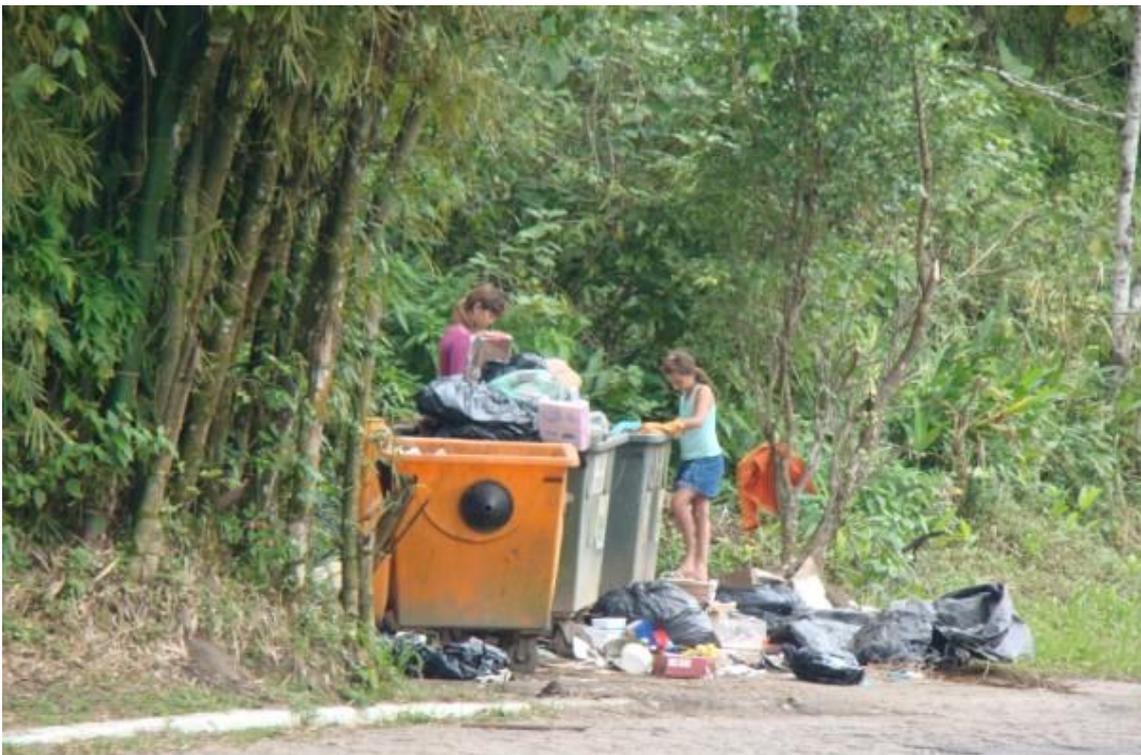
Fotografia 82: Essa foto foi tirada de longa distância, para não constranger. Retrata caçambas de lixo ao longo da Estrada-Parque da Serra do Guararu, com crianças manuseando diretamente o lixo em busca de objetos com algum tipo de interesse. Demonstra-se o grau de risco à saúde das mesmas, além da cena visualmente chocante para uma área socioambientalmente protegida.

Torna-se evidente que não apenas um trabalho educacional precisa ser aplicado nessa situação, mas, também, um trabalho repressivo, e até mesmo punitivo, para que haja o efeito didático na intervenção e se minimize esse tipo de degradação aos padrões minimamente aceitáveis para uma Estrada-Parque.

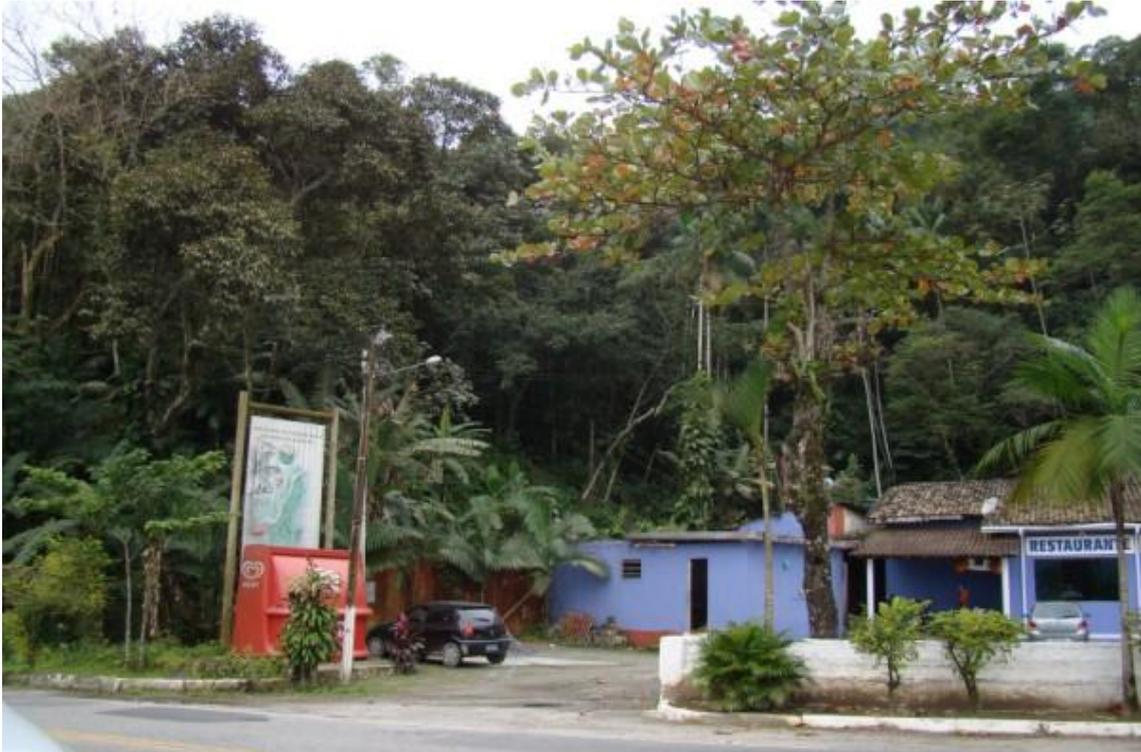
Fotografia 85: Banner do projeto de conservação da Serra do Guararu encoberto por equipamento de venda de sorvetes do restaurante “Dalmo”.

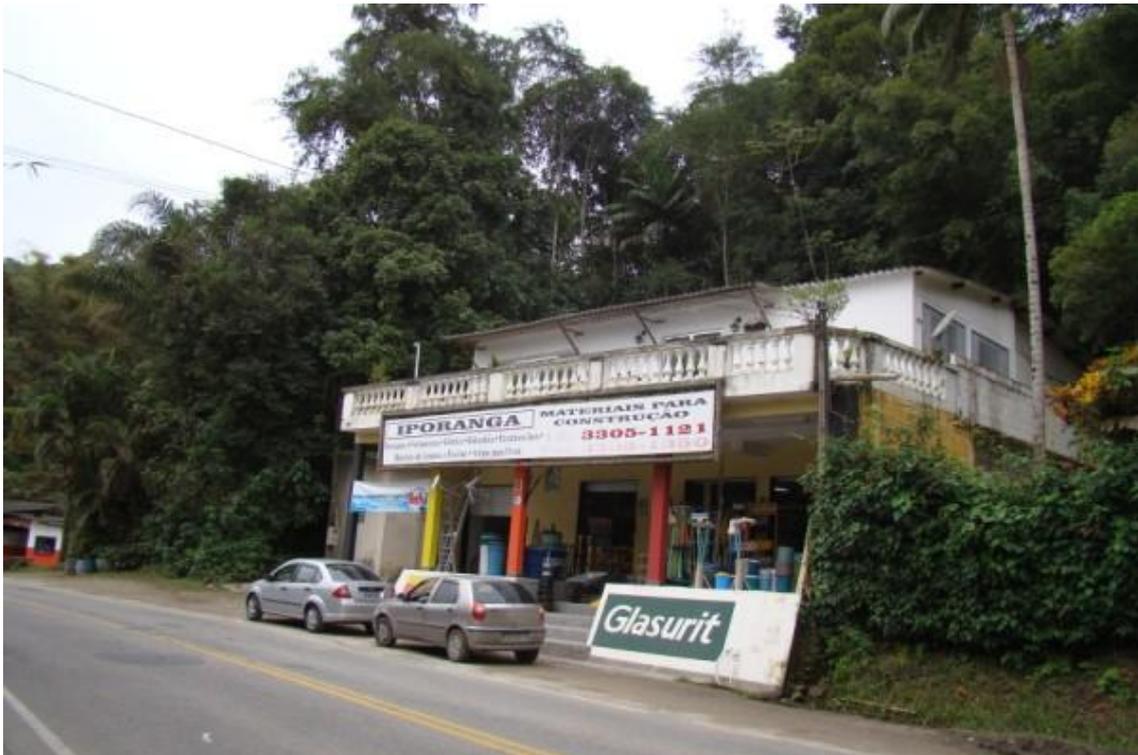
Fotografia 89: Estabelecimento comercial defronte à Estrada-Parque, com venda de materiais de construção em região objeto de tombamento.

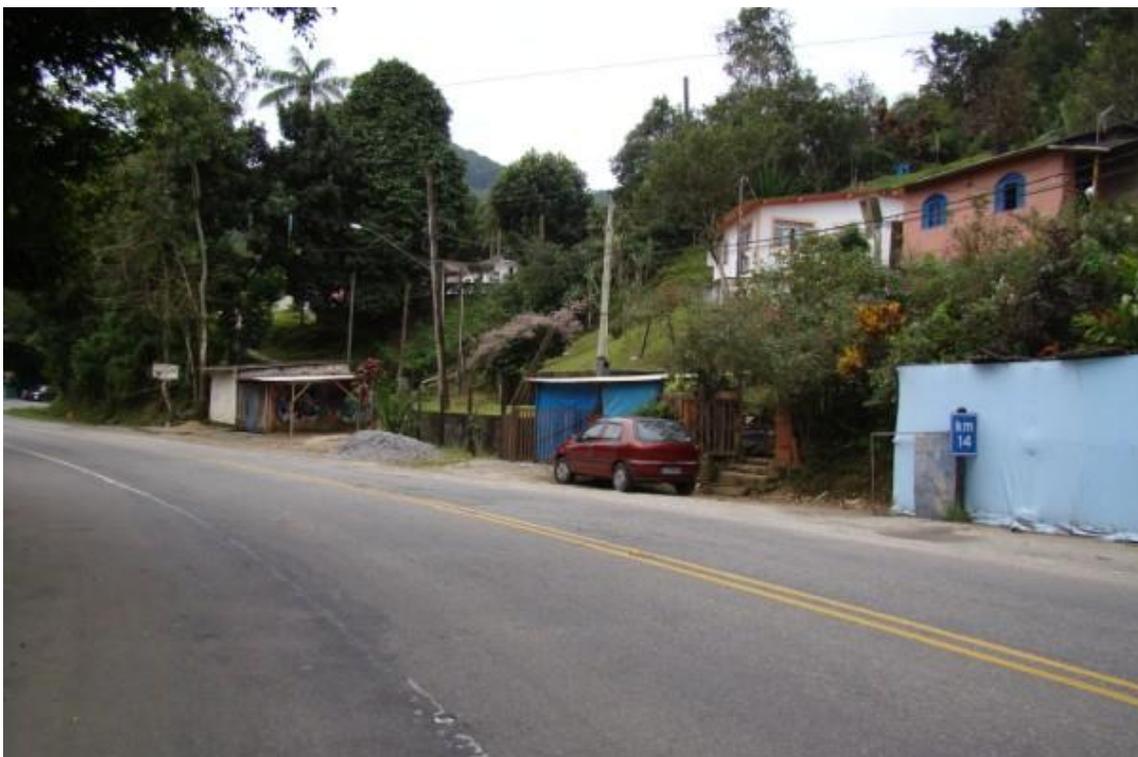
Fotografia 90: Moradias ao longo da Estrada-Parque, na encosta de morro, na Serra do Guararu, e materiais de construção ao lado do acostamento, indicando reforma ou possibilidade de nova edificação em área tombada.

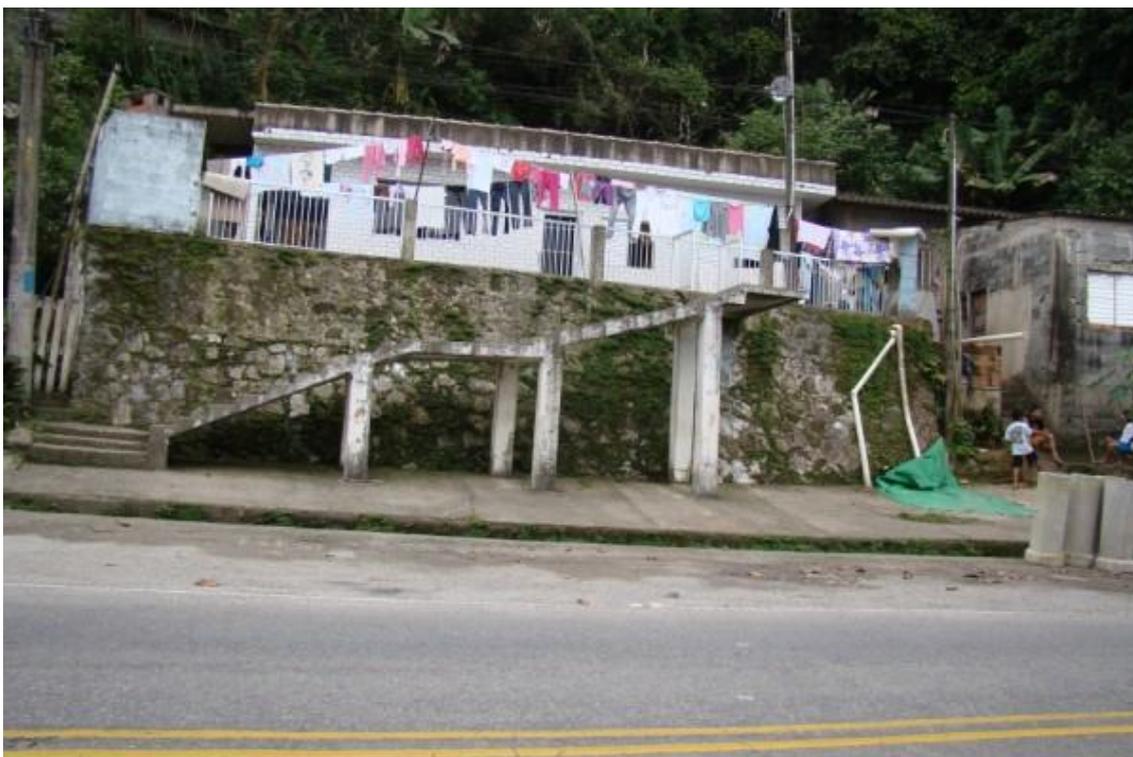
Fotografia 91: Residência de frente à Estrada-Parque e as alterações de estética e paisagem, tendo ao fundo a Serra do Guararu.

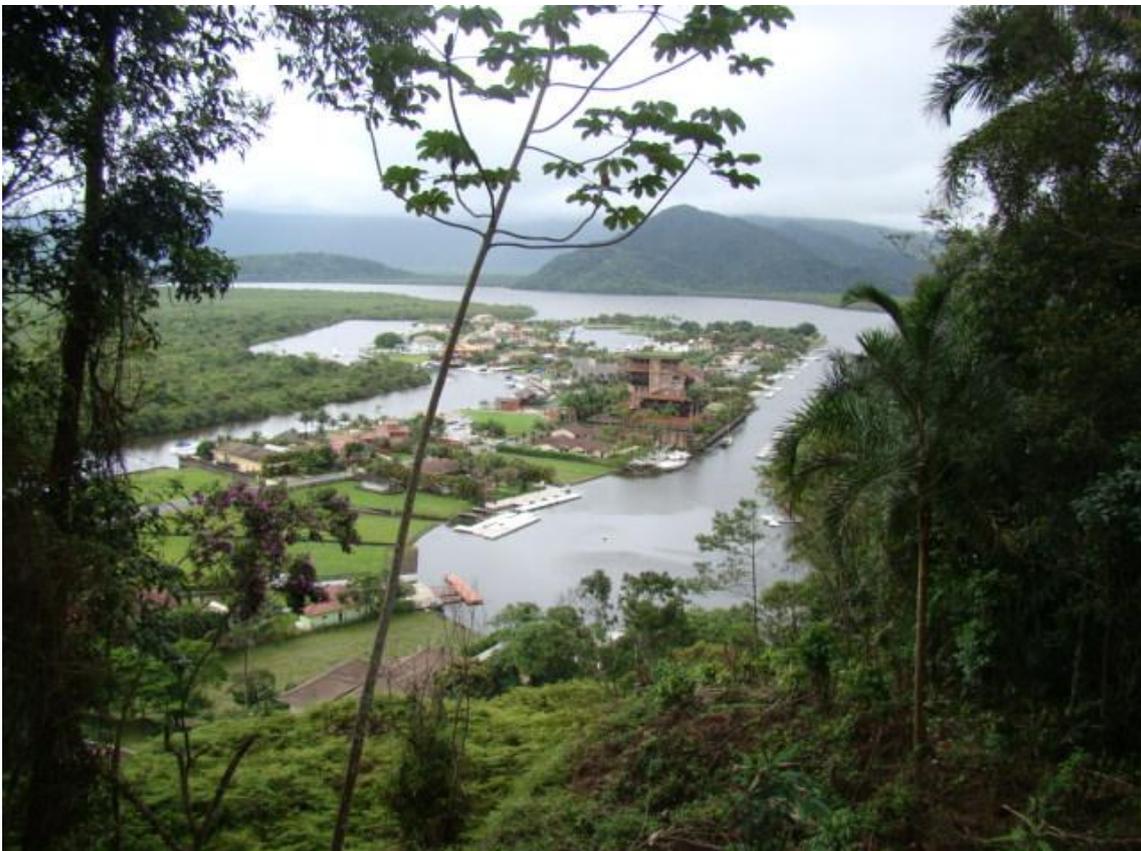
Fotografia 107: Vista geral do empreendimento residencial marina Guarujá, com a vegetação de entorno.

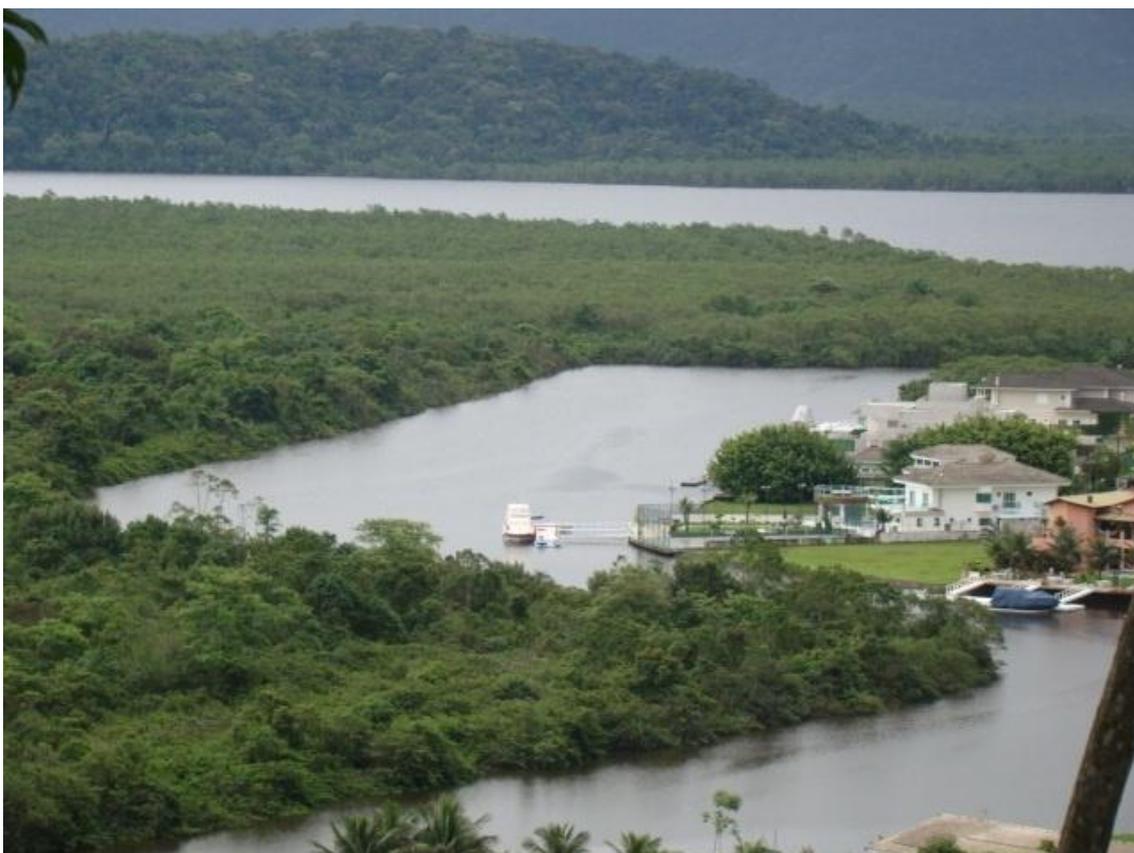
Inseri-se no entorno do maciço e apresenta declividades suaves, porém, abrange um manguezal, aparentemente, em condições muito boas no que concerne à sua proteção, como será demonstrado no acervo fotográfico subsequente.

Fotografia 108: Condição do manguezal na região retratada.
